# OPINIA TECHNICZNA

## DOTYCZĄCA STANU TECHNICZNEGO OBIEKTU

Obiekt: **MIEJSKI BASEN SPORTOWY W BYTOWIE „NIMFA”**

Adres obiektu: **Bytów, ul. Mickiewicza 15**

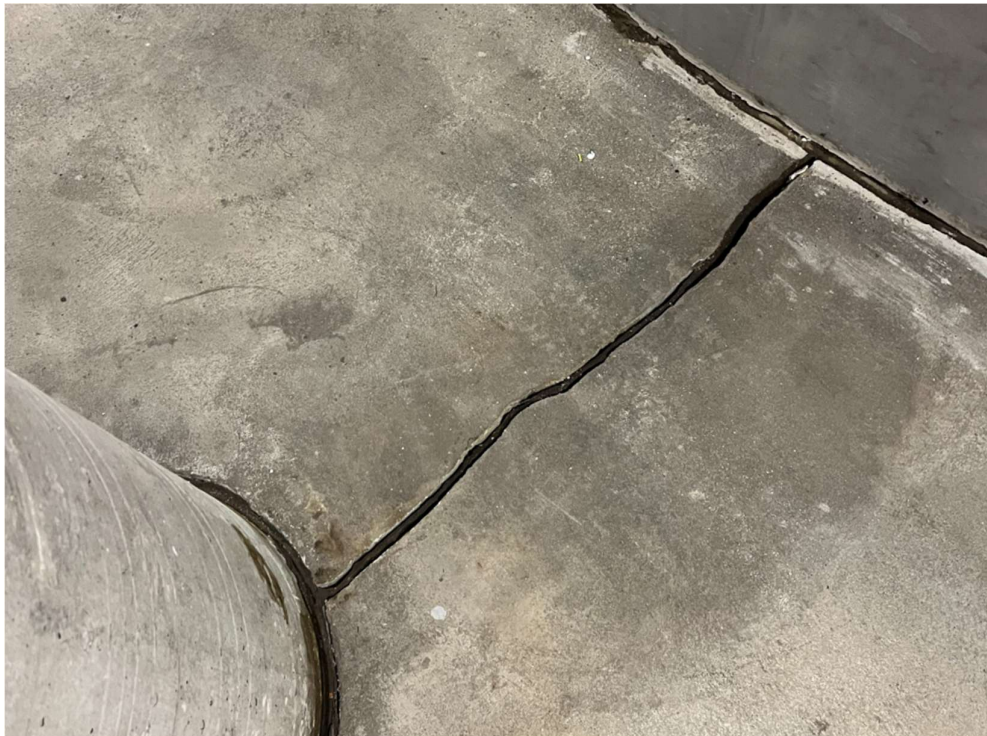
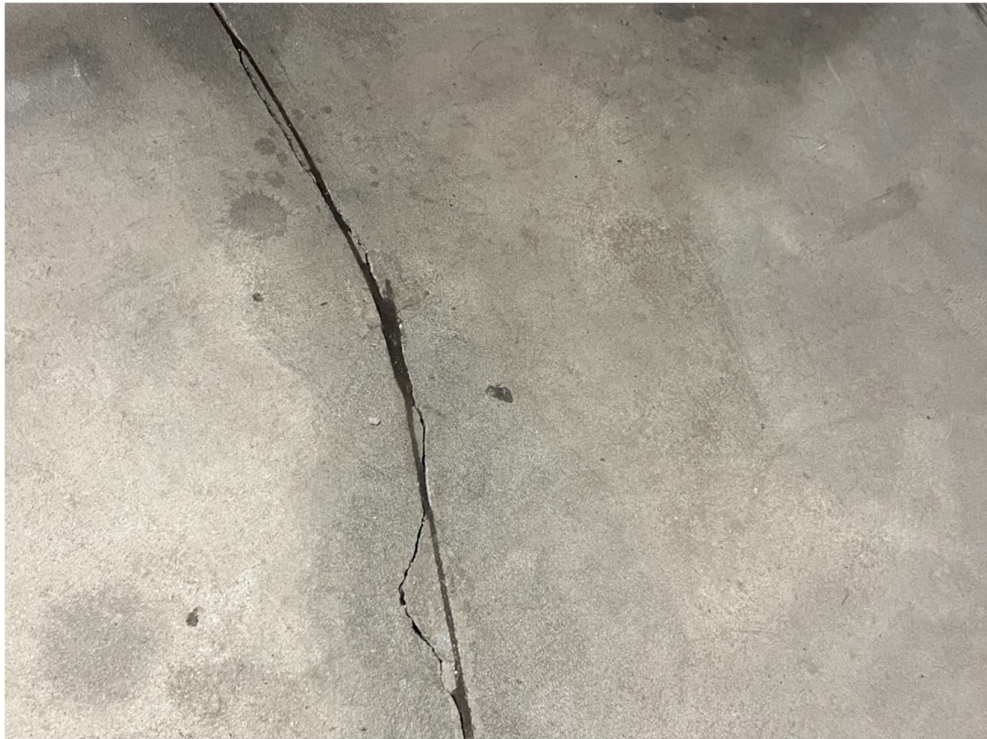
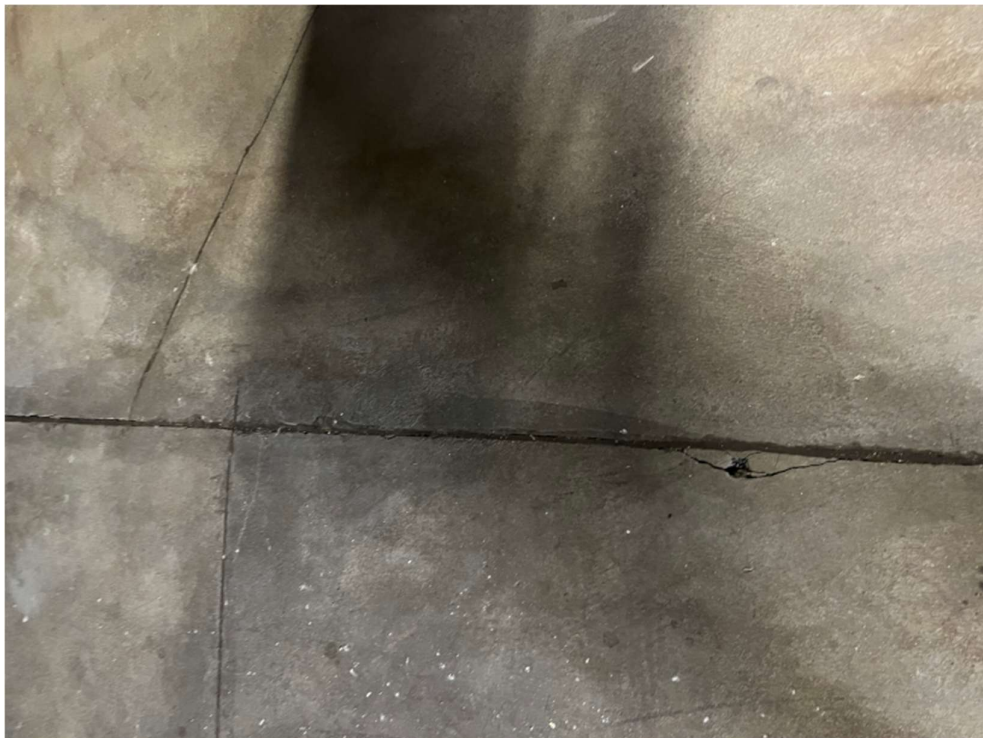
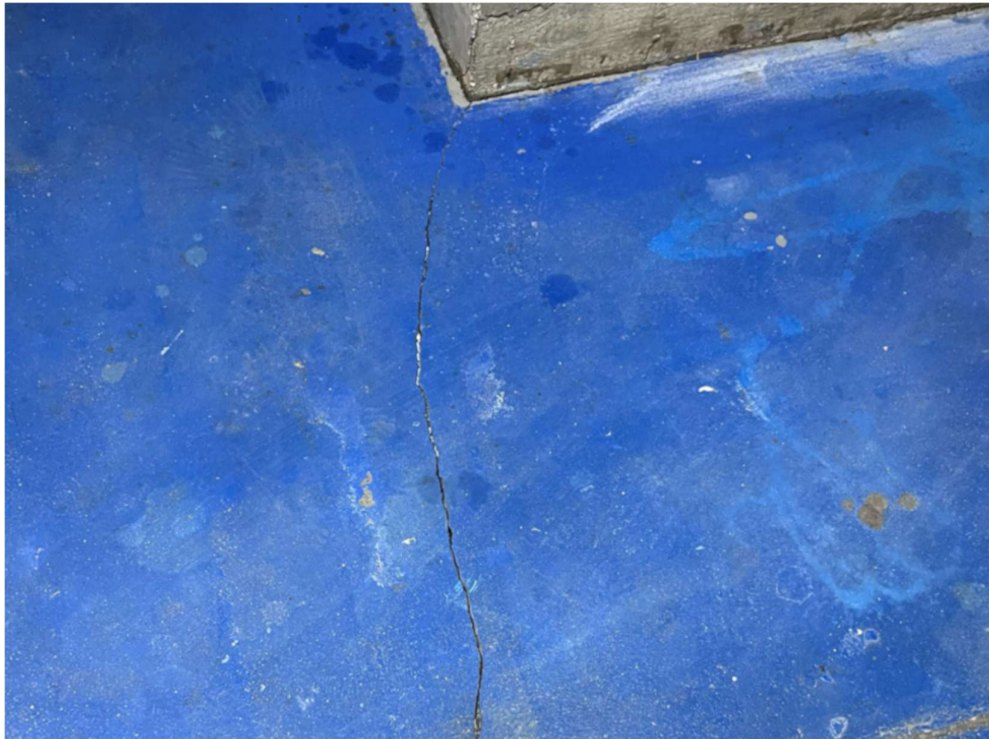
Na dzień wizji lokalnej w wielu przestrzeniach przerw dylatacyjnych nie było już materiału wypełniającego przerwy, który ma zabezpieczać płytę posadzki przed wykruszaniem się jej krawędzi. Widoczne są również spękania posadzki betonowej, które nie podlegały naprawie.

Fot. 1. Widok pękniętej posadzki podbasenia

Fot. 2. Widok dylatacji posadzki podbasenia z uszkodzonymi krawędziami posadzki

Fot. 3. Widok dylatacji posadzki podbasenia z uszkodzoną krawędzią posadzki

Fot. 4. Widok pękniętej posadzki podbasenia z uszkodzonymi krawędziami posadzki

W miejscach, gdzie brakuje wypełnienia dylatacji lub jest niewystarczające, zaleca się ich naprawę. Przed wypełnieniem na nowo materiałem do wypełniania dylatacji należy dokonać napraw uszkodzonych części posadzek. Miejsca, w których pojawiły się nowe pęknięcia należy poszerzyć, oczyścić i również wypełnić materiałem trwale elastycznym. Miejsca, gdzie posadzka uszkodzona jest w wyniku agresywnie działającej chemii basenowej zaleca się naprawić posadzkę, po wyeliminowaniu przecieków na instalacji.

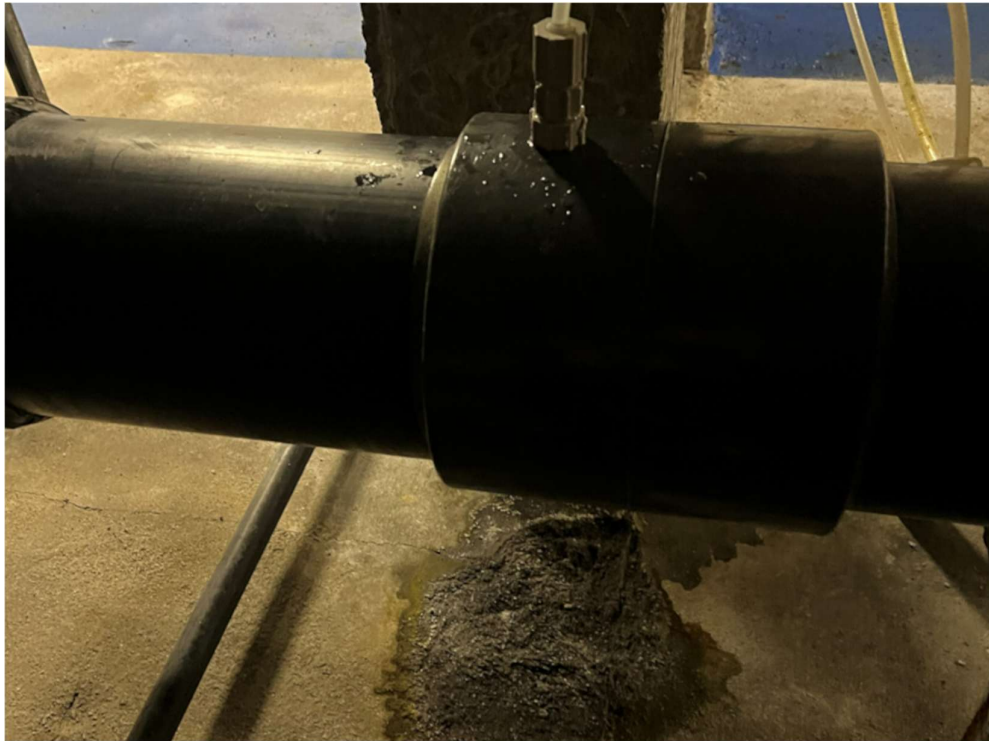
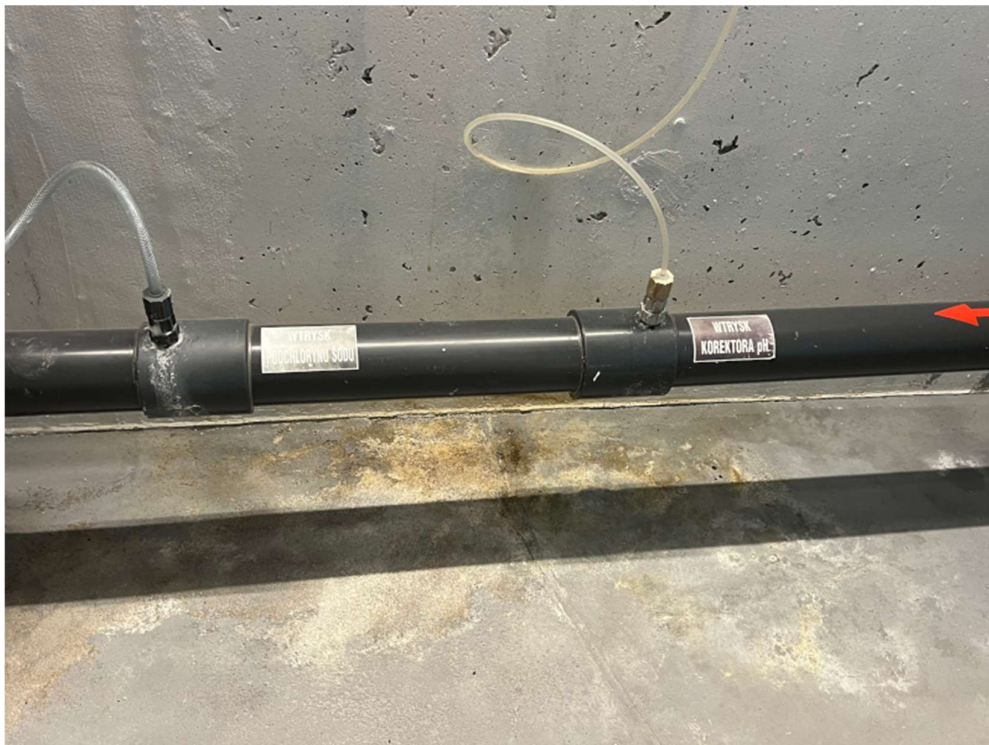
W trakcie przeprowadzanej inspekcji obiektu budowlanego zidentyfikowano miejsca na instalacji, w których występowały przecieki na wtryskach środków chemicznych do układu basenowego (opis w pkt 5.2.2.). W wyniku agresywnego oddziaływania chemii na beton, następuje jego korozja chemiczna, prowadząca do osłabienia struktury betonu.

Fot. 5. Widok przeciekających wtrysków i skorodowanej posadzki betonowej w pomieszczeniu podbasenia

Fot. 6. Widok miejsc po przeciekach wtrysków i widok skorodowanej posadzki betonowej na podbaseniu

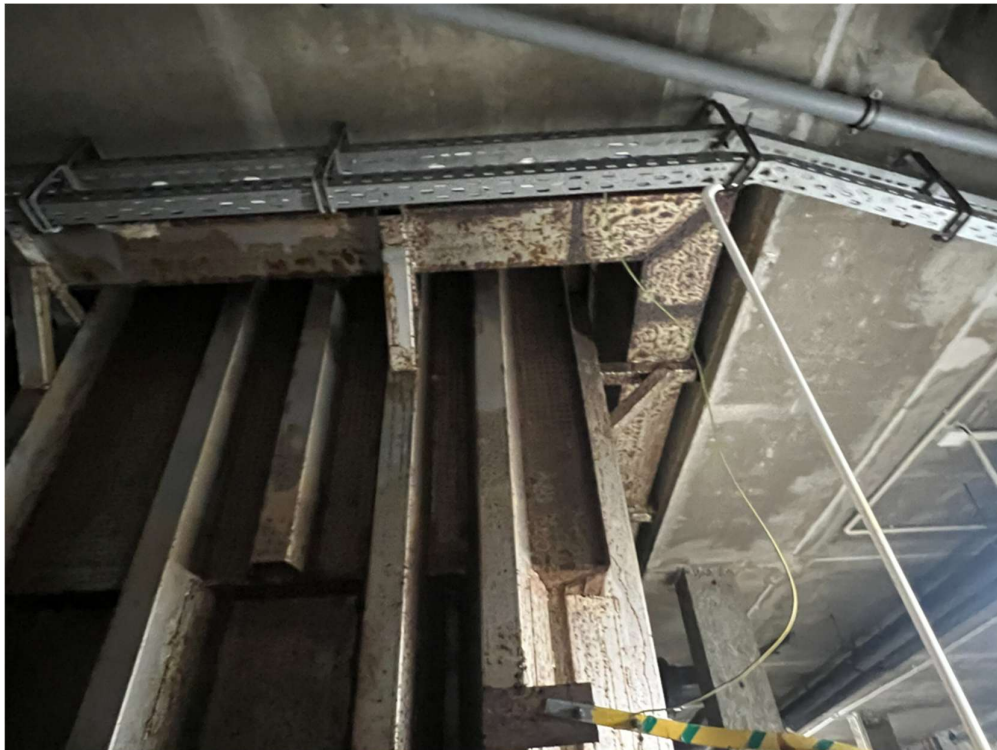
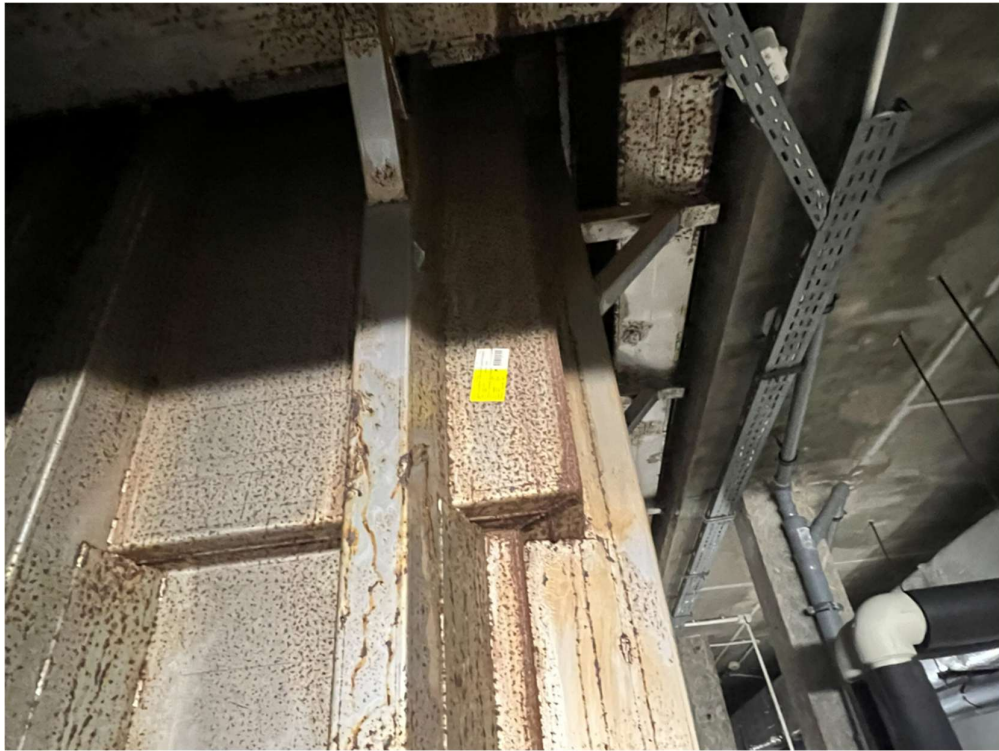
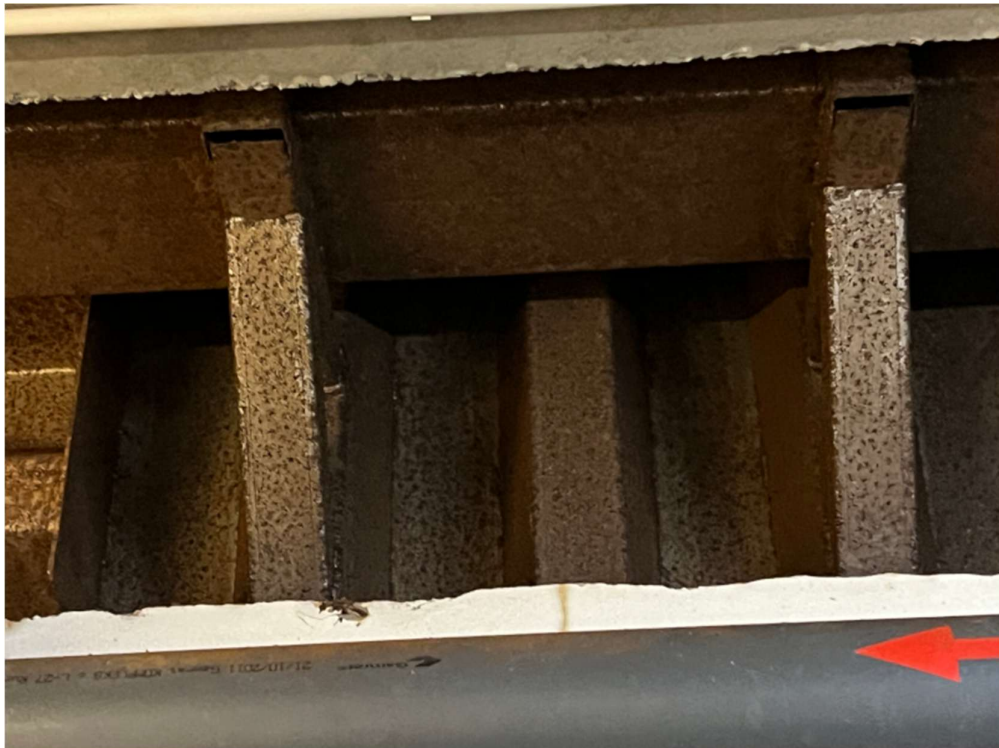
basenu i innych urządzeń znajdujących się w podbaseniu. Ma to miejsce w przypadku nieprawidłowo działającej wentylacji oraz niewystarczającego zabezpieczenia otwartych filtrów, zbiorników przelewowych i pozostałych elementów instalacji wody basenowej przed negatywnym wpływem na zewnętrzne powierzchnie niecek basenowych ze stali nierdzewnej. Szczególnie istotne znaczenie mają nieszczelnie zabezpieczone zbiorniki wyrównawcze. Podobnie jest w przypadku odprowadzania zużytego powietrza z hali basenu, które mogłoby przedostawać się (np. z prowadzonej w podbaseniu instalacji wentylacji wywiewnej) do przestrzeni wokół niecek basenowych.

Fot. 7. Widok skorodowanej niecki basenu sportowego od strony podbasenia

Fot. 8. Widok skorodowanej niecki basenu sportowego od strony podbasenia

Fot. 9. Widok skorodowanej niecki basenu rekreacyjnego od strony podbasenia

Uwidocznione ślady przebarwienia ścian podlegają obsłudze konserwacyjnej. W przypadku przebarwień powstałych na elementach ze stali nierdzewnej w strefie podbasenia, zaleca się je oczyścić odpowiednim preparatem (np. zgodnym z zaleceniami producenta niecki). Należy jednak zwrócić uwagę, że samo usunięcie przebarwień bez usunięcia przyczyny ich powstawania, będzie miało charakter doraźny i nie rozwiąże problemu przebarwień w dłuższej perspektywie. W przypadku braku podjęcia, odpowiednich działań (o których mowa w pkt 5.2.1.3.) może dojść do dalszych uszkodzeń ścian niecek basenowych. W związku z powyższym zaleca się sprawdzenie skuteczności działania wentylacji w pomieszczeniu podbasenia, sprawdzenie szczelności wentylacji z powietrzem z hali basenowej, sprawdzenie potencjalnych źródeł przecieków, powodujących kontakt wody basenowej z zewnętrzną ścianą niecki basenu oraz szczelności instalacji basenowej, w której płynie woda basenowa, a także urządzeń dozujących chlor.

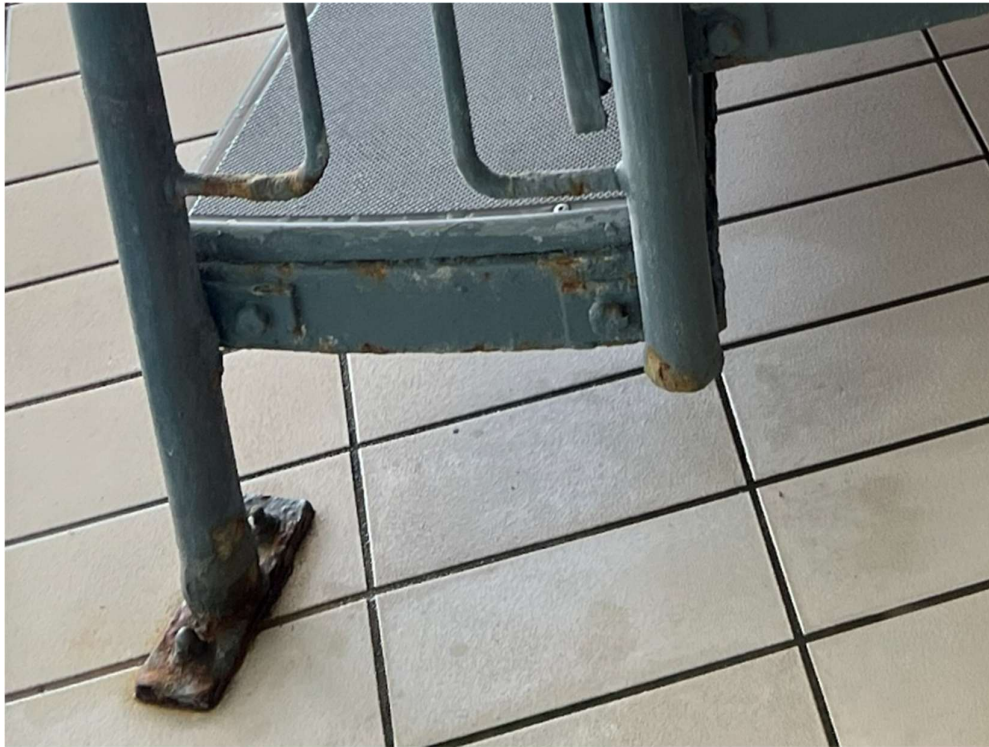
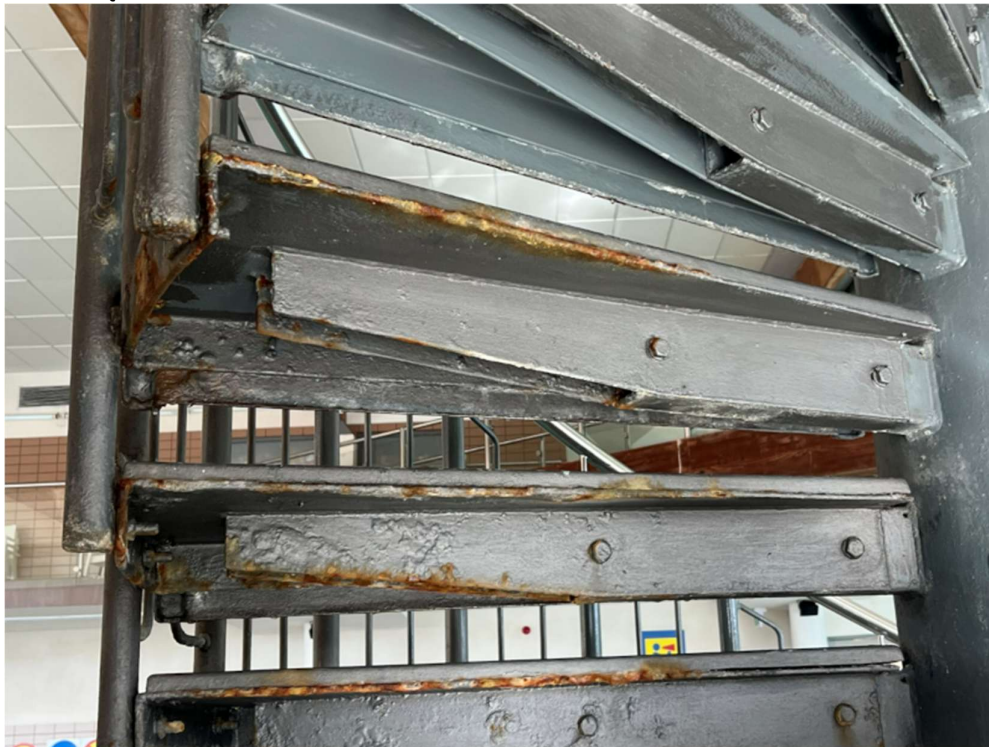
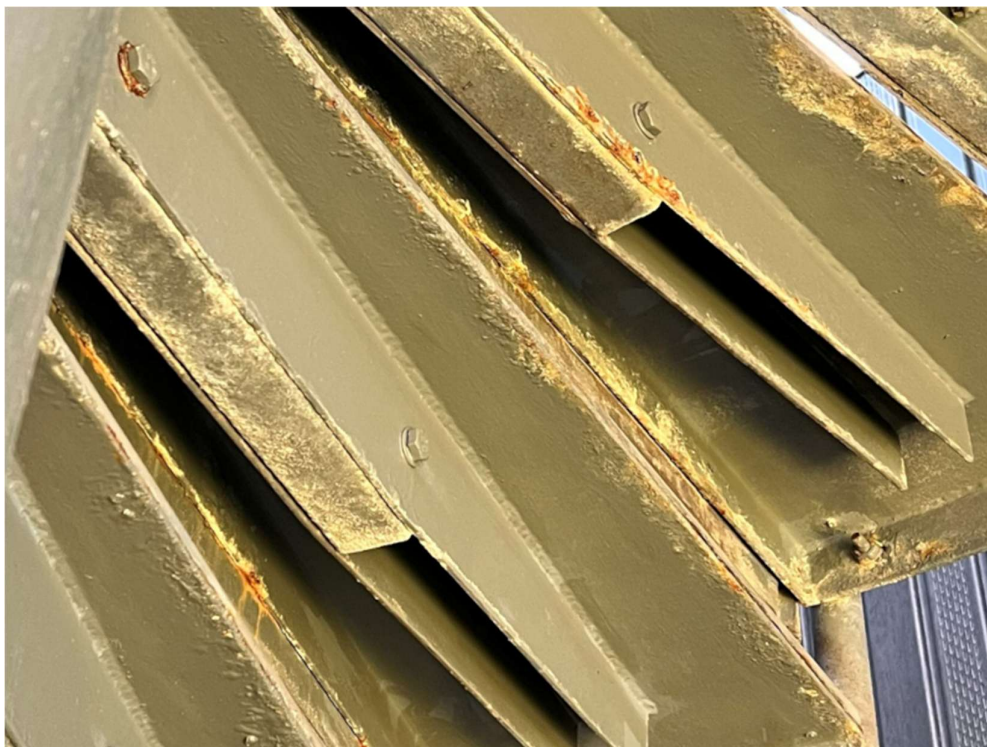
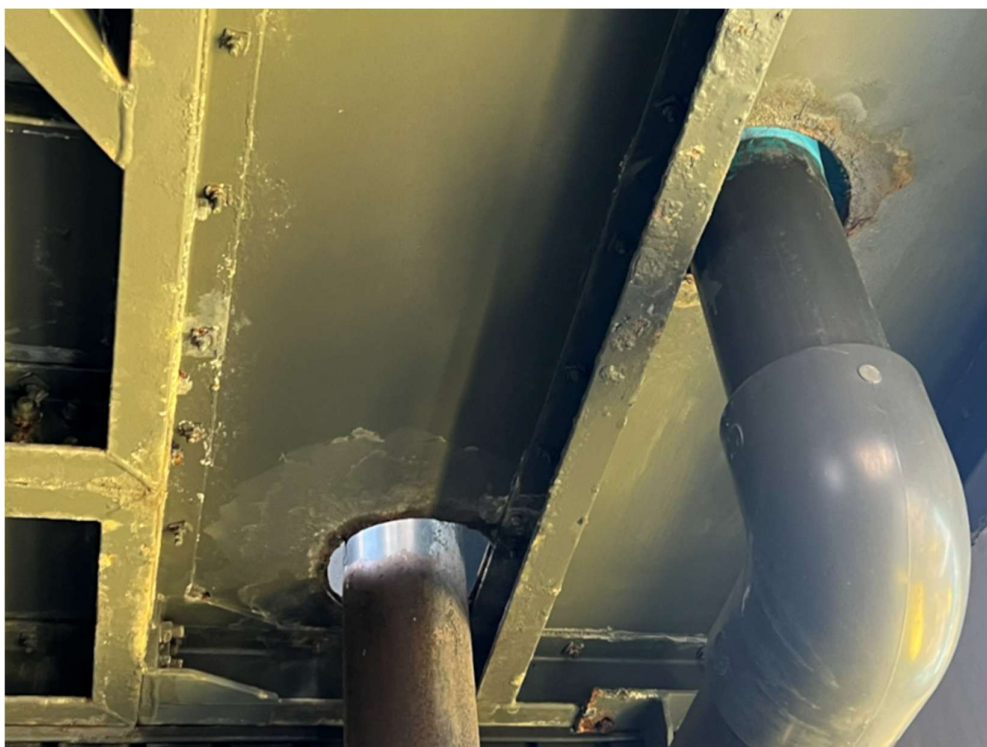
Schody wieży zjeżdżalni zaprojektowane zostały ze stali zabezpieczonej antykorozyjnie, a pochwytaki ze stali nierdzewnej do zastosowań w agresywnym środowisku o dużej zawartości chloru w powietrzu. Przez cały okres funkcjonowania w agresywnym środowisku basenowym, powłoki zewnętrzne konstrukcji schodów zostały zdegradowane, a na elementach stalowych uwidoczniły się wyraźne ślady korozji.

Fot. 10. Widok skorodowanej konstrukcji schodów prowadzących na zjeżdżalnie rodzinną

Fot. 11. Widok skorodowanej konstrukcji schodów prowadzących na zjeżdżalnie rodzinną

Fot. 12. Widok skorodowanej konstrukcji schodów na wieży prowadzącej na zjeżdżalnie

Fot. 13. Widok skorodowanej konstrukcji schodów na wieży prowadzącej na zjeżdżalnie

W celu naprawy i odświeżenia powłok zewnętrznych konstrukcji schodów zaleca się ich konserwację poprzez usunięcie luźnej rdzy i starych powłok z powierzchni elementów stalowych, dokonanie oceny stopnia korozji, w celu wyeliminowania korozji strukturalnej wpływającej na bezpieczeństwo konstrukcji i w przypadku konieczności, wykonanie napraw. W następnym kroku zaleca się aplikacją nowej powłoki antykorozyjnej, po odpowiednim przygotowaniu podłoża.

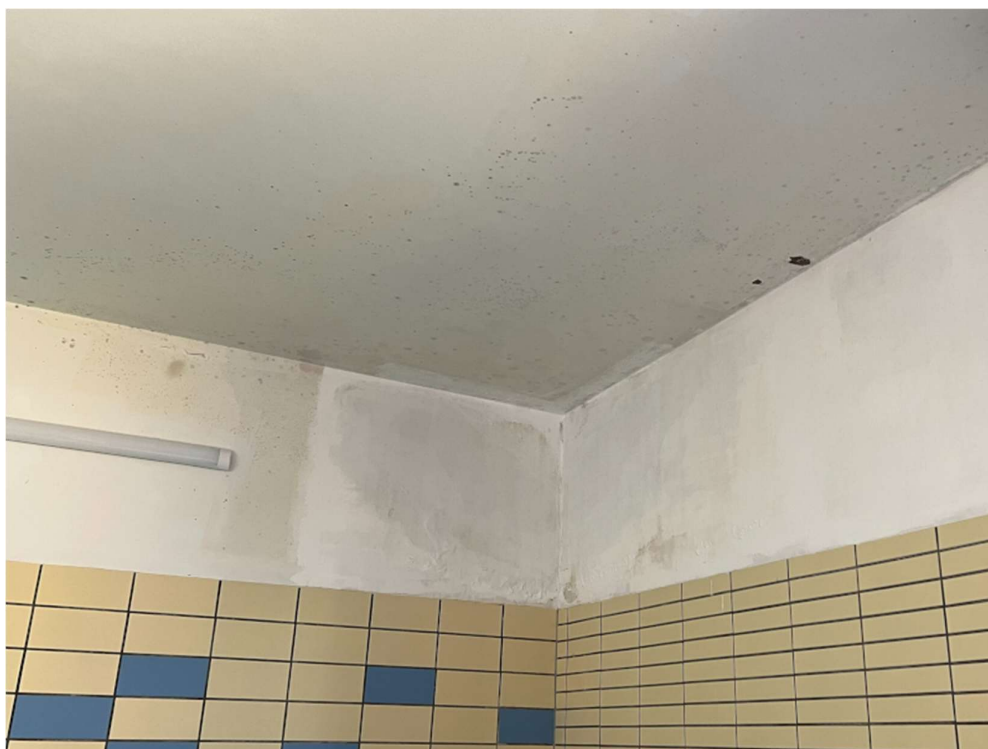
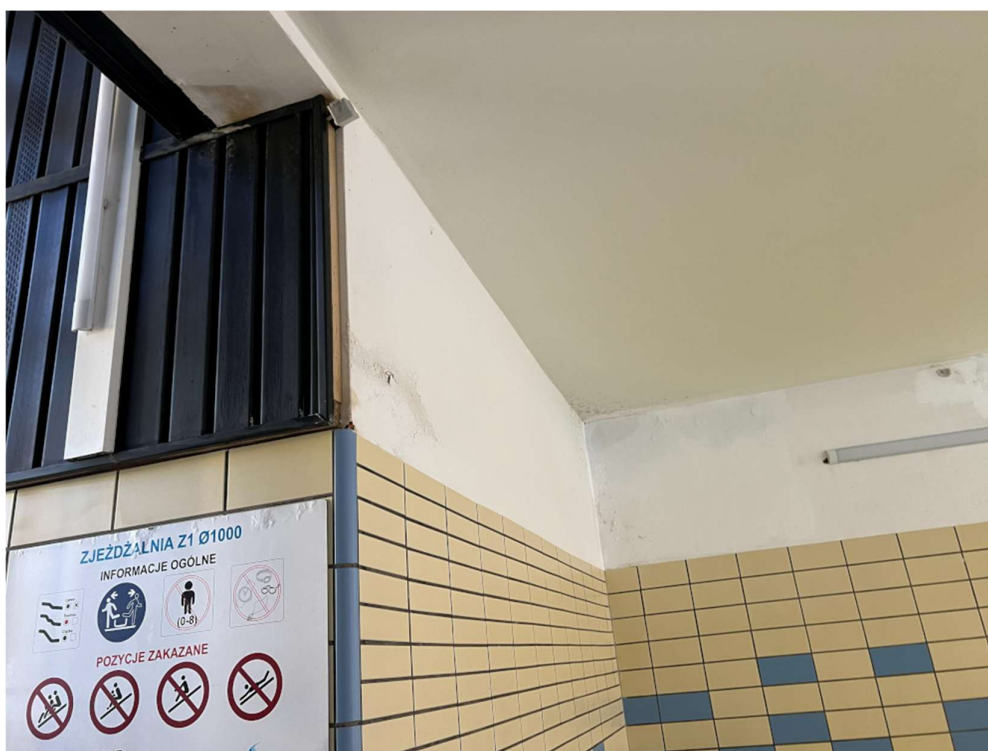
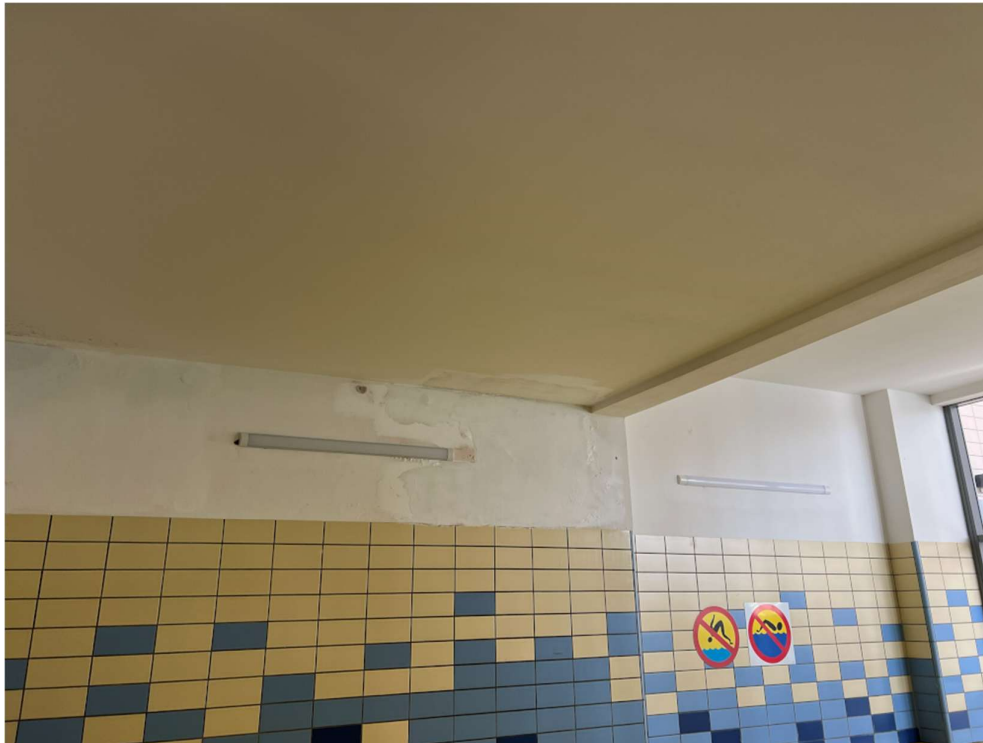
Fot. 14. Widok zawilgoconych i uszkodzonych tynków w pomieszczeniu hamowni

Fot. 15. Widok zawilgoconych i uszkodzonych tynków w pomieszczeniu hamowni

Fot. 16. Widok zawilgoconych i uszkodzonych tynków w pomieszczeniu hamowni

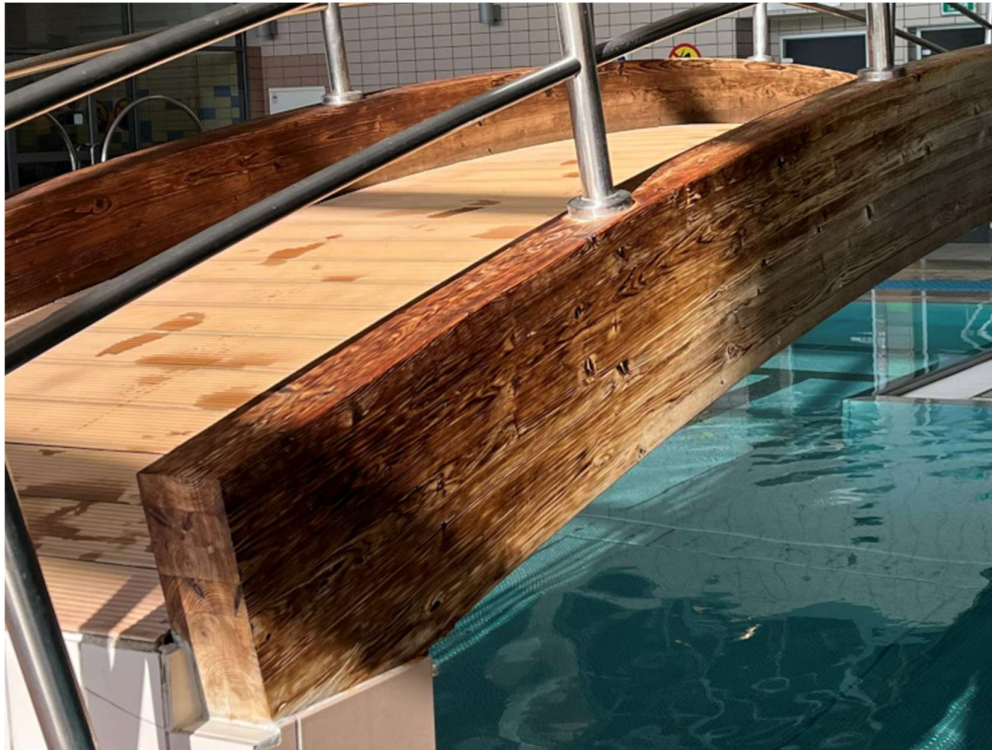
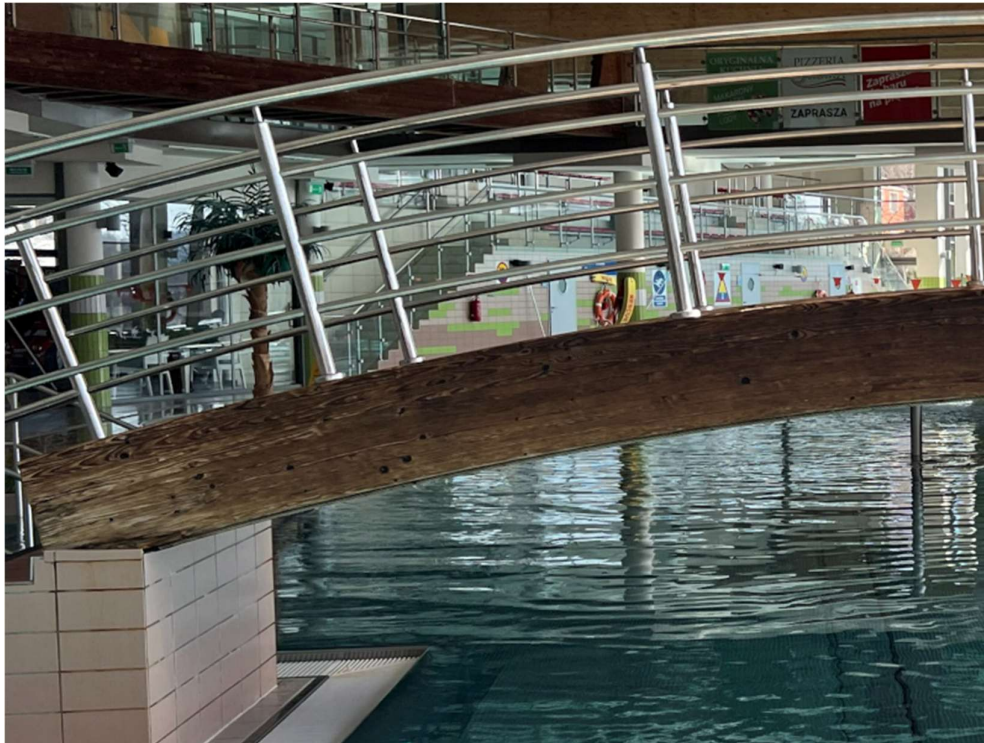
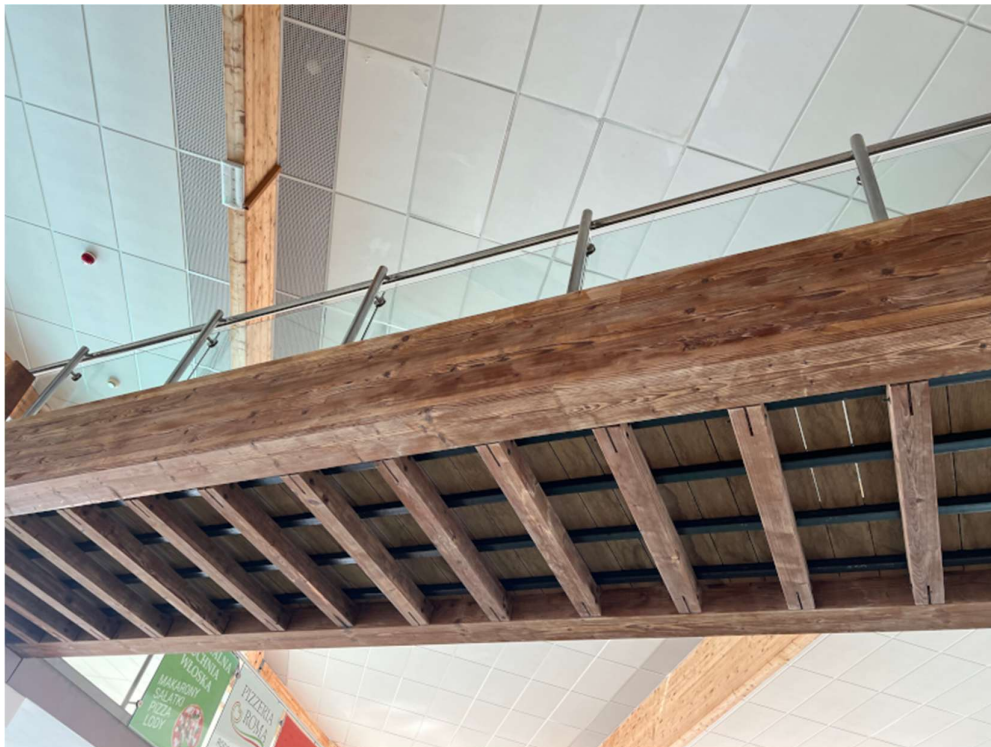
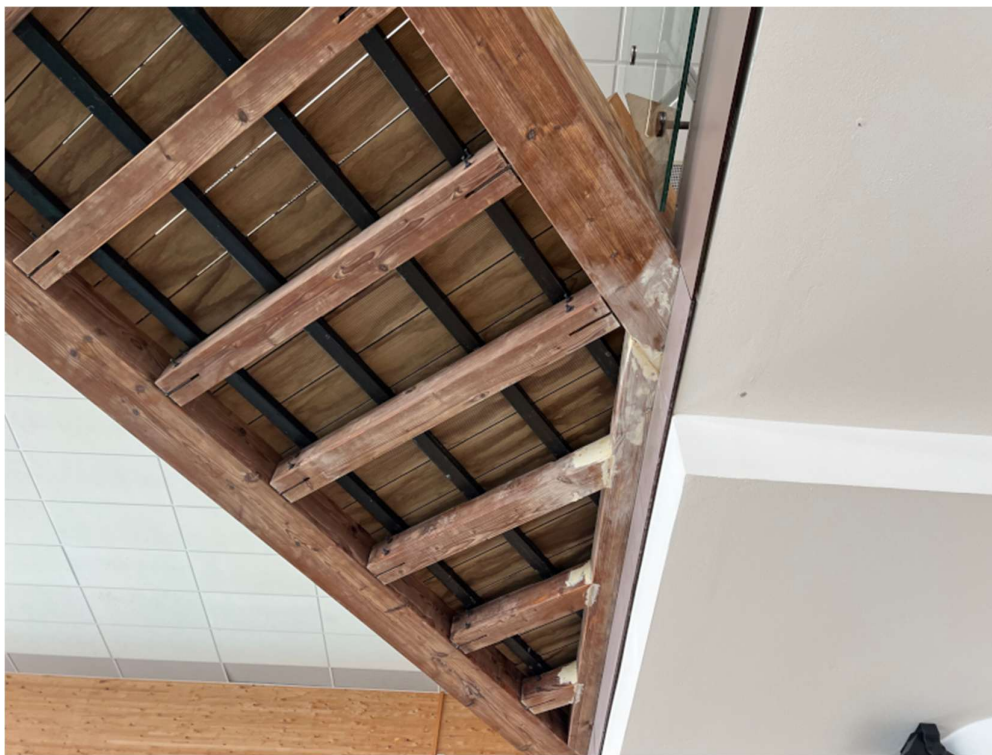
Biorąc pod uwagę agresywne środowisko oddziałujące na konstrukcje mogą to być zmiany, które potencjalnie, w dłuższym okresie mogą prowadzić do gnicia, a następnie do osłabienia konstrukcji drewnianych. Dlatego istotne jest przeprowadzanie regularnych prac konserwacyjnych.

Fot. 17. Widok zmienionej powierzchni konstrukcji drewnianej mostka nad basenem

Fot. 18. Widok zmienionej powierzchni konstrukcji drewnianej mostka nad basenem

Fot. 19. Widok zmienionej powierzchni konstrukcji drewnianych kładki

Fot. 20. Widoczne ślady napraw konstrukcji drewnianej kładki

Zaleca się wykonanie prac konserwacyjnych elementów stalowych i drewnianych. Ewentualne uszkodzenia konstrukcji naprawić lub wymienić. Zaleca się również demontaż maty podwieszanej pod konstrukcją mostka nad basenem.

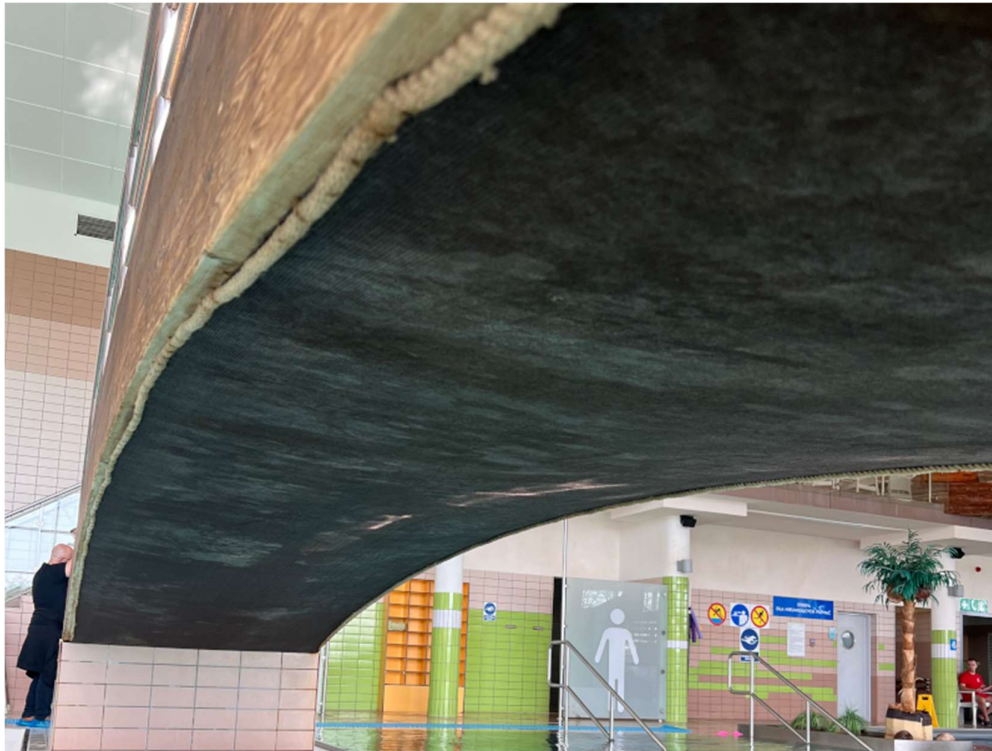
Dodatkowo mostek nad basenem, rozdzielający basen rekreacyjny od basenu do nauki pływania został zastąpiony warstwą materiału, co może powodować gromadzenie się wilgoci w części konstrukcyjnej pod nawierzchnią wykonaną z desek tarasowych i utrudnia dokonywanie regularnej kontroli elementów konstrukcyjnych mostka.

Fot. 21. Widok zastłoniętych elementów konstrukcji mostka nad basenem

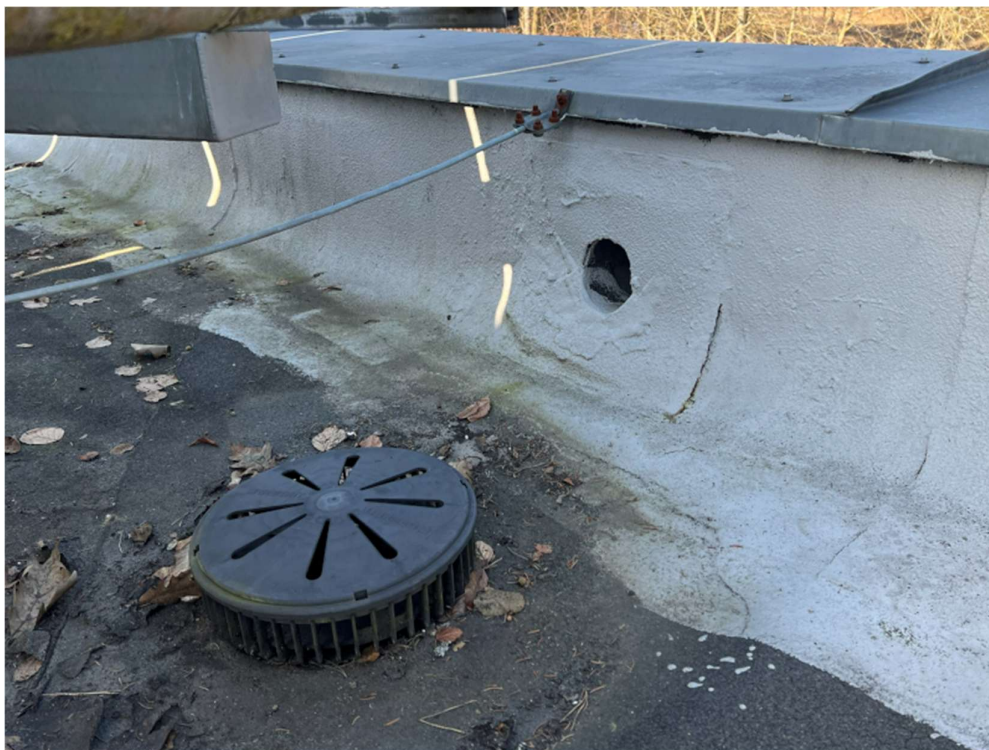
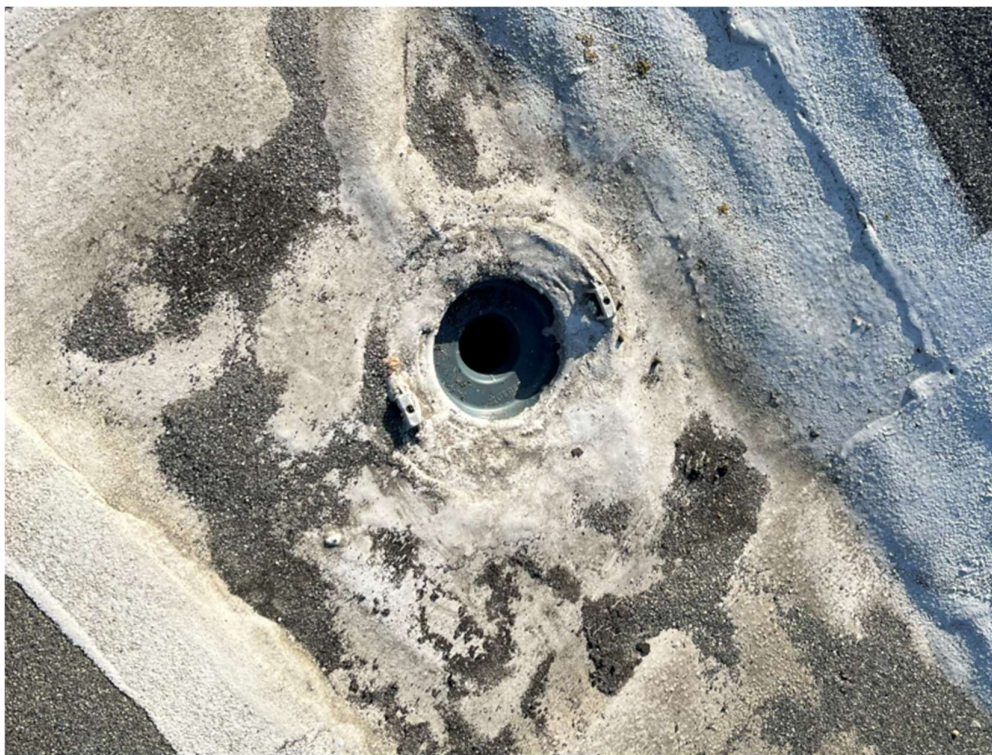
Fot. 22. Widok wpustu dachowego na dachu oraz przepustu awaryjnego

Fot. 23. Widok wpustu dachowego na dachu w części basenowej bez kosza wpustowego

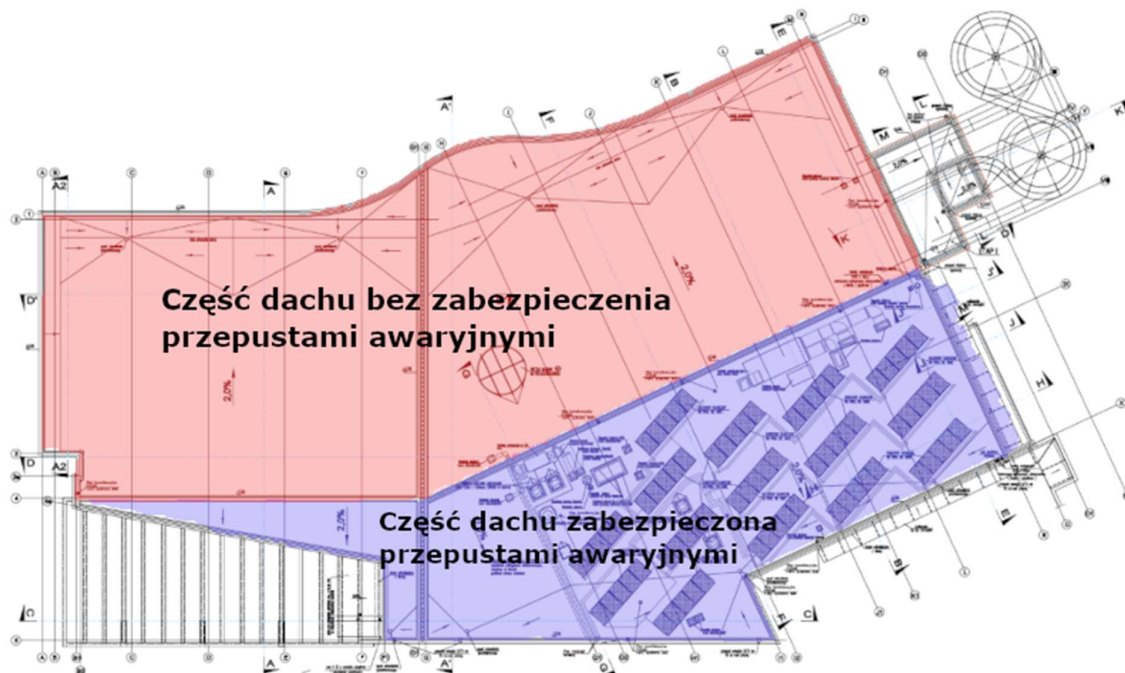
W celu przeciwdziałaniu sytuacji, kiedy z powodu przytkania się kratki osłonowej z odpływem lub wąskich, systemowych przewodów odpływowych (przez odpady w postaci liści, gałęzi, resztek jedzenia nanoszonych przez ptaki itp.) wody opadowe gromadziłyby się na dachu, zaprojektowano i wykonano przepusty awaryjne (przelewy bezpieczeństwa). Przepusty awaryjne na dachach płaskich powinny być montowane na wysokości, która zapewnia odprowadzenie nadmiaru wody, zanim jej poziom nadmiernie obciąży konstrukcję dachu, a jednocześnie powyżej poziomu wlotu wpustów głównych. Na badanym budynku przepusty awaryjne zostały zlokalizowane jedynie po północno-wschodniej stronie budynku, zabezpieczając jedynie część dachu nad strefą fitness i holem (rys. 1 kolor niebieski). Dach nad częścią basenową został wykonany bez takiego zabezpieczenia.

Rys. 1 Rysunek dachu z zaznaczonymi strefami zabezpieczonymi i bez zabezpieczenia przepustami awaryjnymi

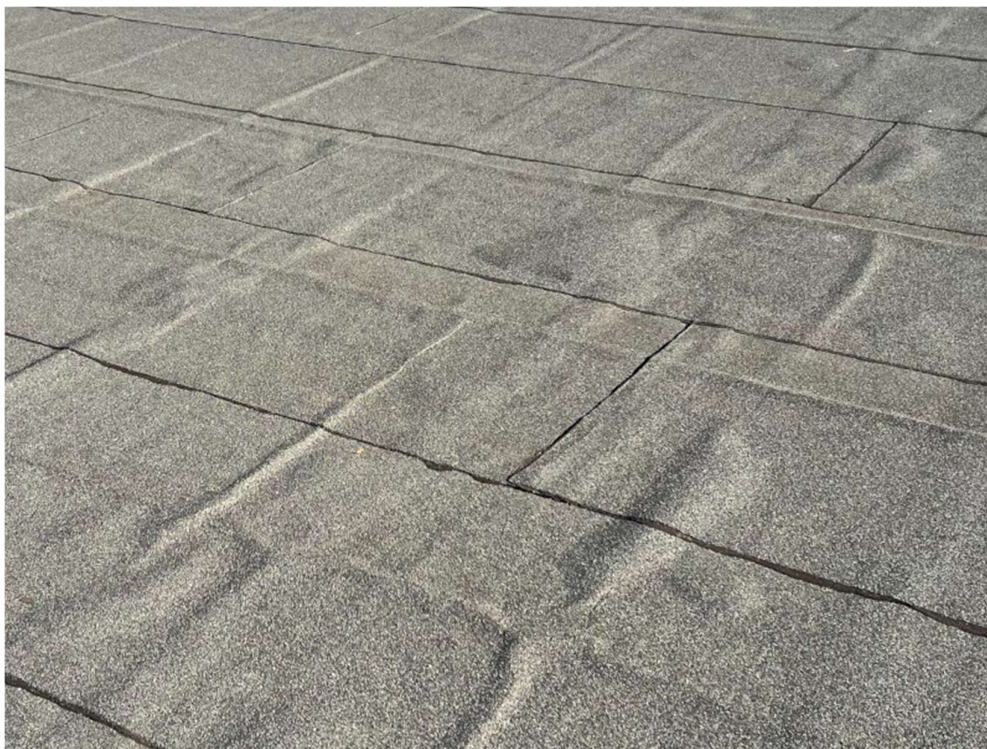
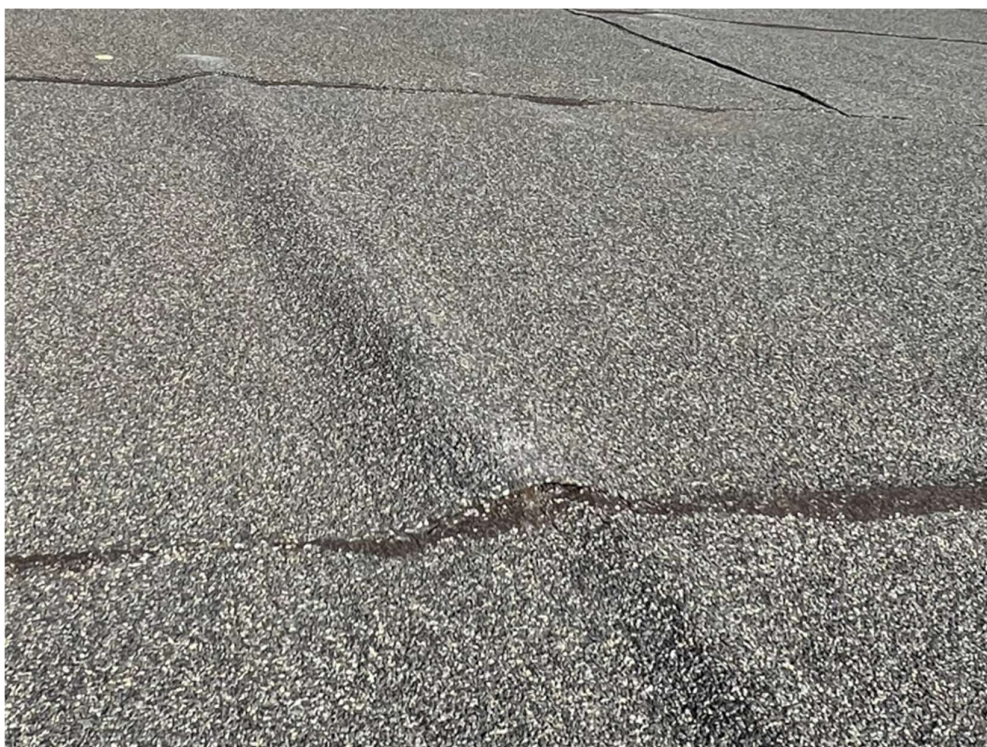
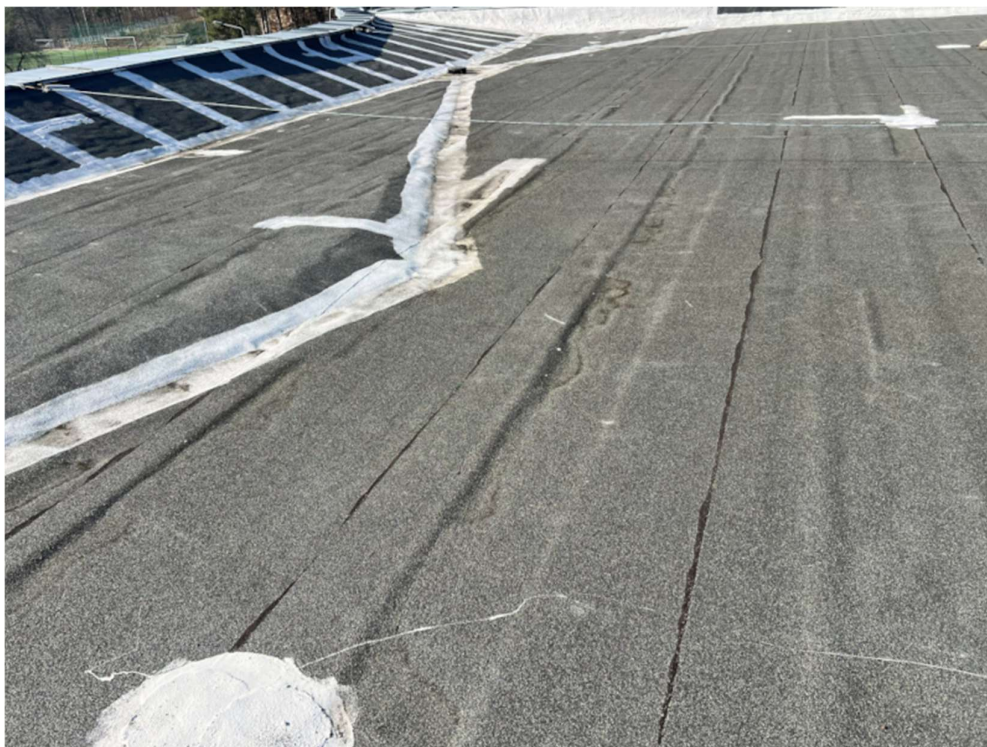
Wierzchnie warstwy dachu zostały zaprojektowane i wykonane z papy zgrzewalnej na papie samoprzylepnej, przyklejonej do styropianu. Na dachu zlokalizowano szereg miejsc, w których papa wierzchnia ma wyraźne pofałdowania i wybruszenia, które wskazują na jej zużycie, w wyniku działania warunków atmosferycznych oddziaływujących przez cały okres użytkowania obiektu. Zdarzają się miejsca, gdzie pofałdowana papa, w miejscach łączenia jest odspojona, a na grzbietach fałd widać spękania.

Fot. 24. Widok wierzchniej warstwy papy połałdowanej i z wybrzuszeniami

Fot. 25. Widok odspojonej wierzchniej warstwy papy na łączeniu dwóch pasów w miejscu sfałdowania

Fot. 26. Widok wierzchniej warstwy papy po miejscowych naprawach

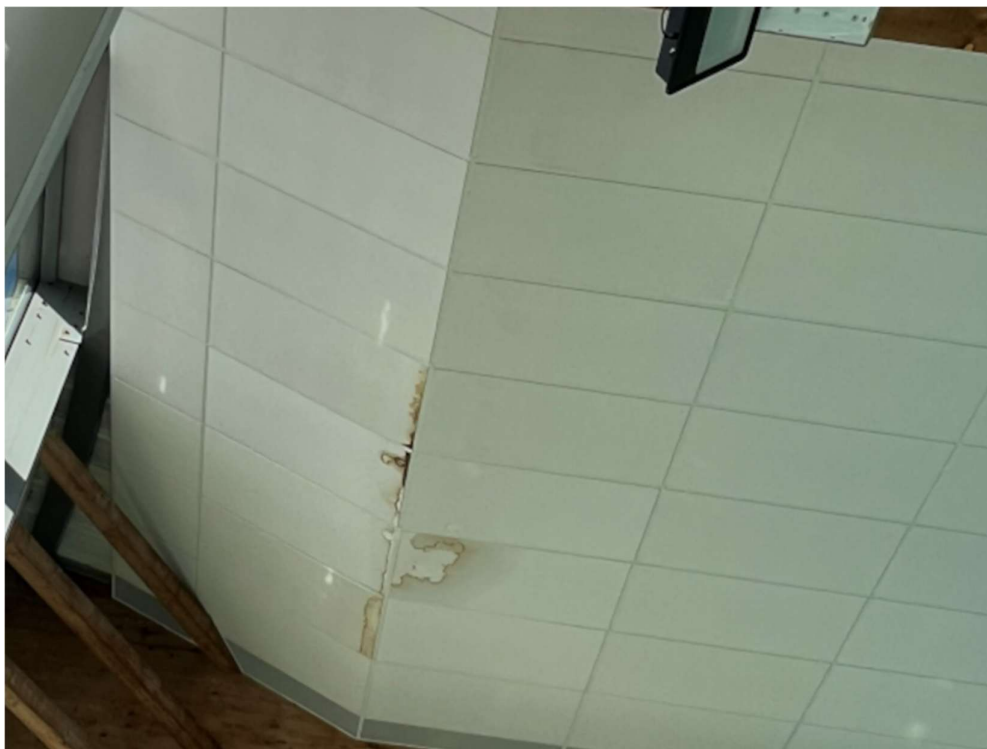
Fot. 27. Widok sufitu akustycznego z zaciekami w hali basenowej
