# OPINIA TECHNICZNA

## DOTYCZĄCA STANU TECHNICZNEGO OBIEKTU

Obiekt: **MIEJSKI BASEN SPORTOWY W BYTOWIE „NIMFA”**

Adres obiektu: **Bytów, ul. Mickiewicza 15**

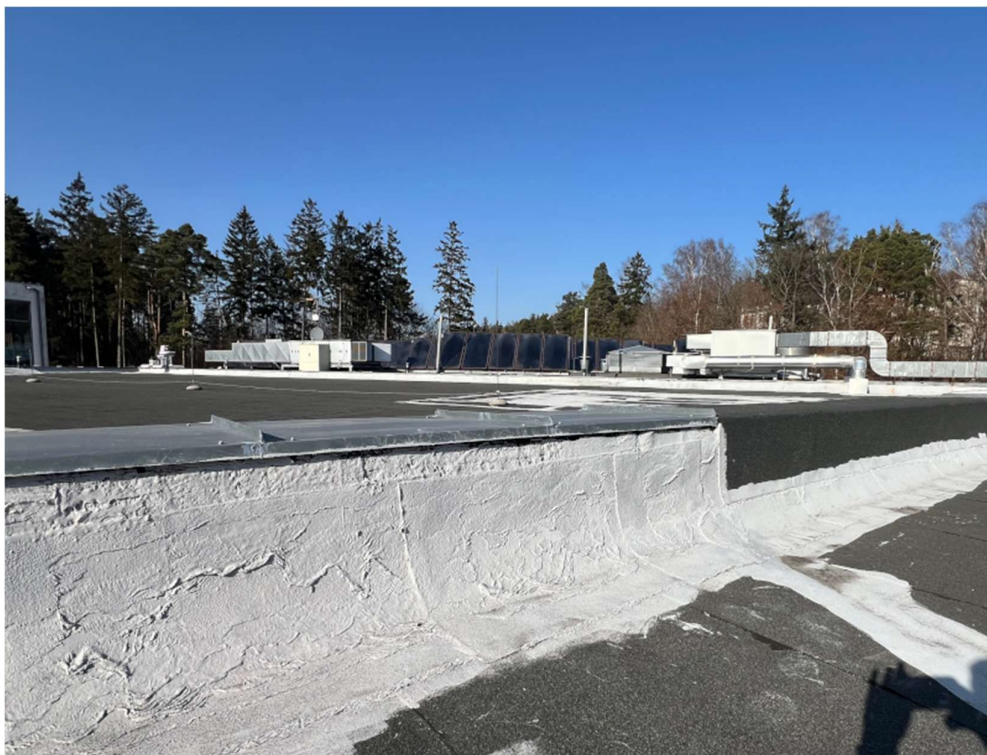
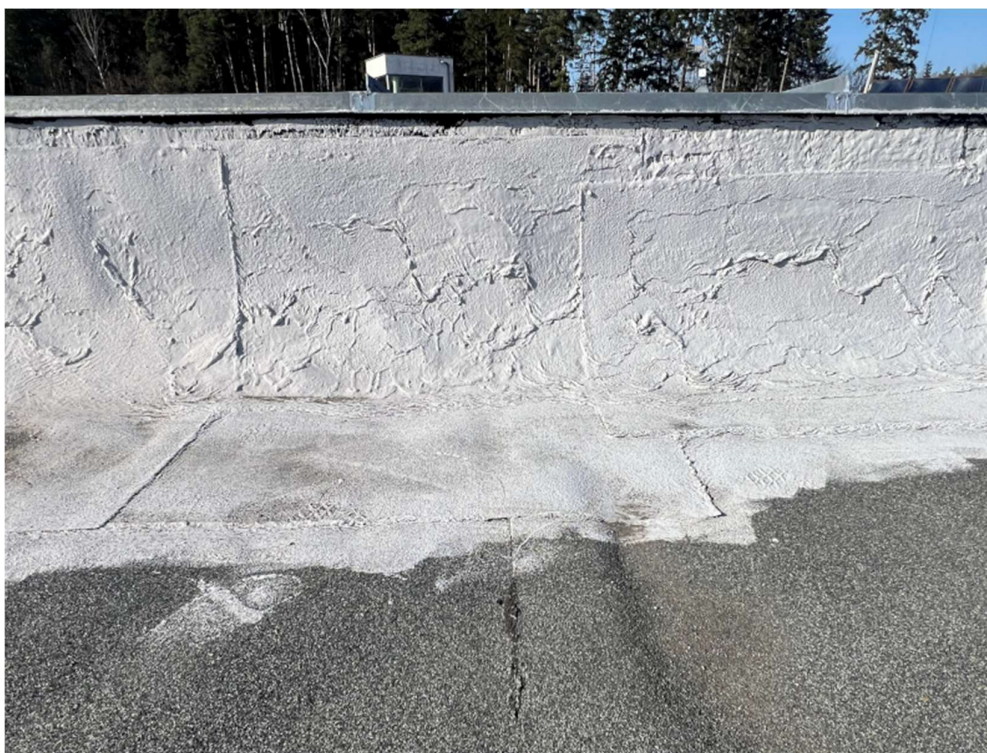
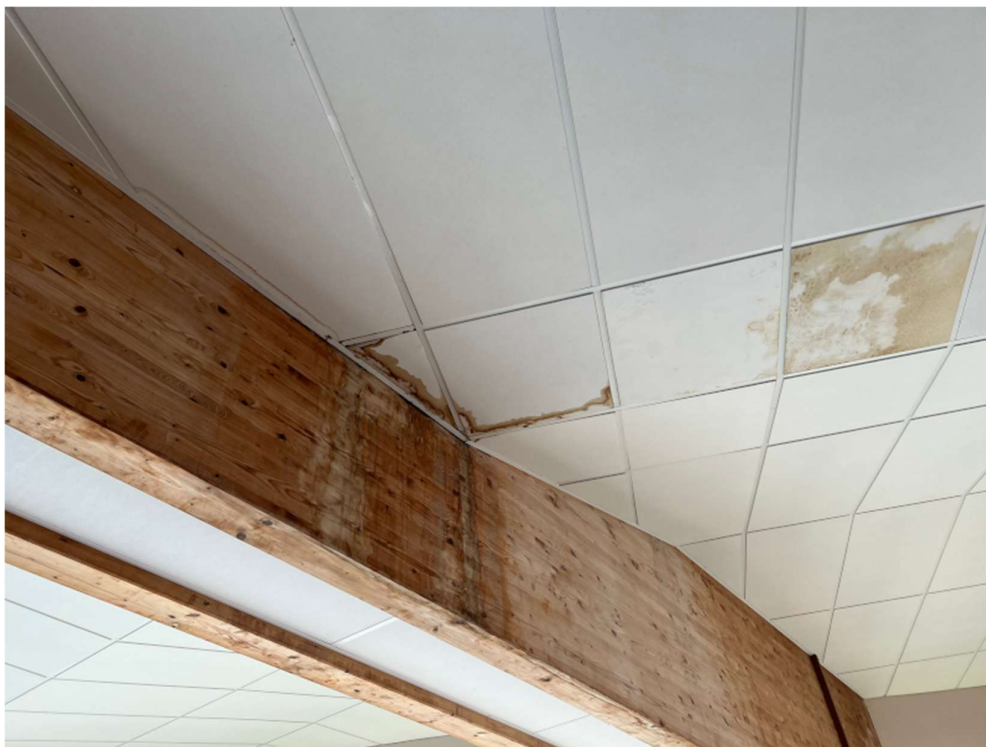
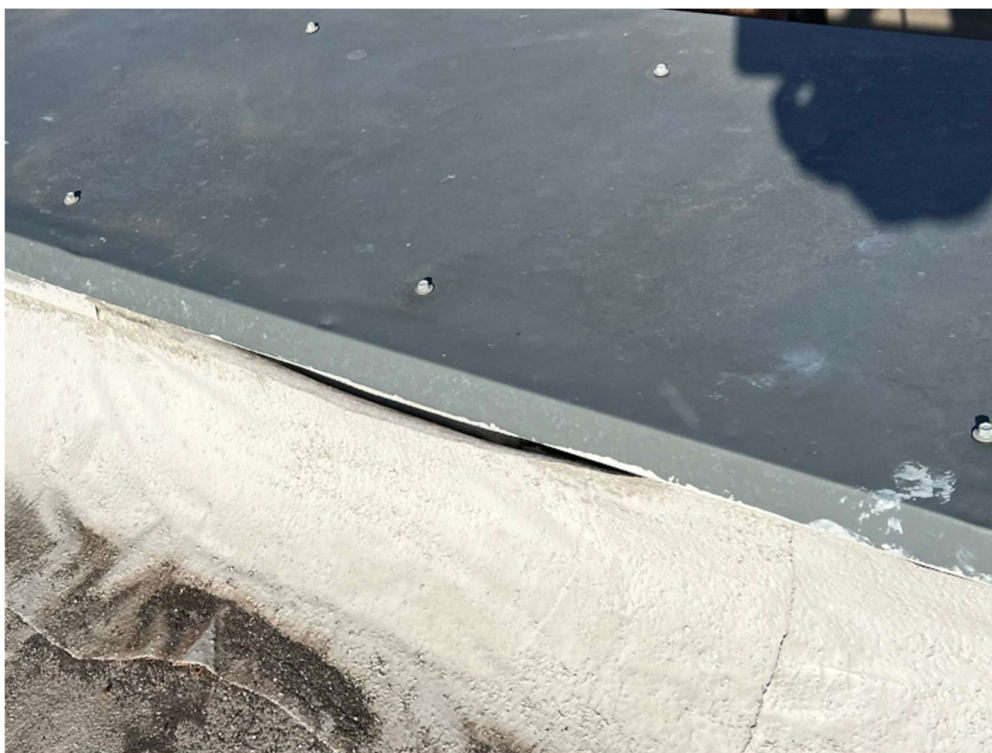
Kolejnym problemem objawiającym się zaciekami wewnątrz budynku jest istniejące zabezpieczenie attyk budynku, a w szczególności wykończenie istniejącej attyki na połączeniu dwóch dźwigarów drewnianych w środkowej części hali basenowej. Po przeprowadzanych regularnie przeglądach rocznych i ostatnim pięcioletnim zgodnie z art. 62 ust. 1 pkt 1 i 2 Prawa budowlanego zwracana była uwaga na konieczność poprawy mocowania pokrycia papowego do ścianek attykowych, a także poprawy obróbki blacharskiej przy w/w ścianach attykowych. Zgodnie z informacją od osób zarządzających obiektem element ten był wielokrotnie naprawiany ale z czasem problem przecieków pojawia się ponownie. Na dzień wizji lokalnej widoczne były odcinki muru gdzie papa była odspojona od attyk, brakowało jej ciągłości, w części brakowało obróbek blacharskich.

Fot. 28. Widok pokrycia papowego na ścianach attyki po wykonaniu miejscowych napraw

Fot. 29. Widok pokrycia papowego na ścianach attyki po wykonaniu miejscowych napraw

Fot. 30. Widok wiązara i sufitu akustycznego z zaciekami w hali basenowej w miejscu istniejącej attyki, na połączeniu dwóch wiązarów dachowych

Fot. 31. Widok attyki z odspojoną warstwą papy

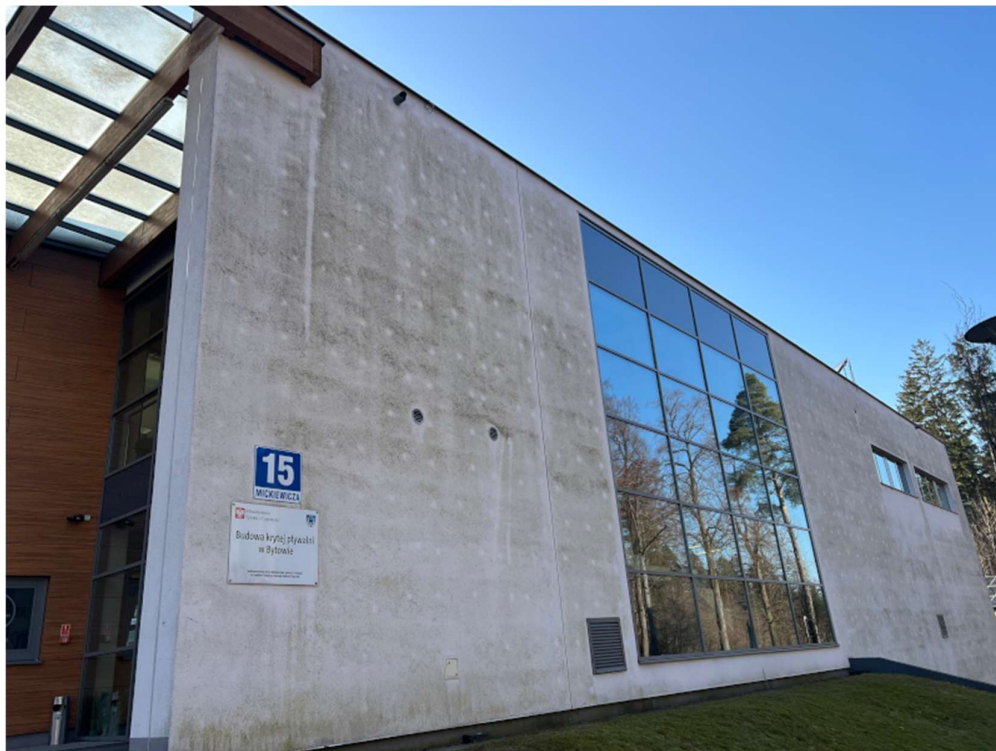
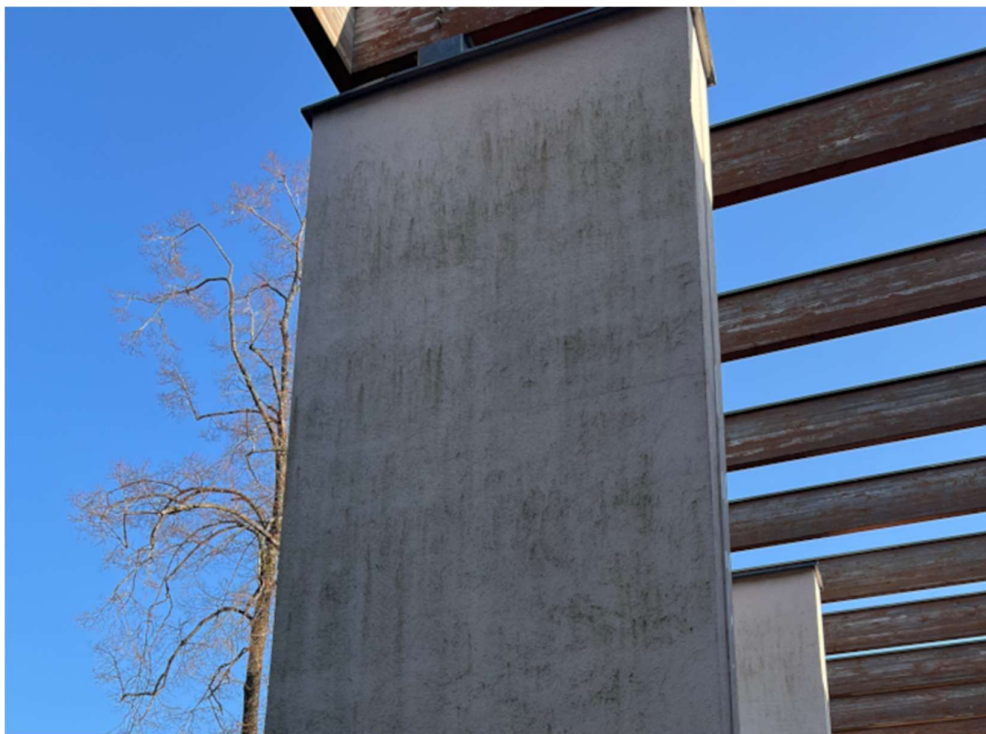
Elewacja basenu w części wykończona jest tynkiem akrylowym. Na elewacji, szczególnie od strony północno-wschodniej widoczny jest zielony nalot, który nie tylko wpływa na estetykę budynku, ale również może przyspieszać jego degradację. Zielony nalot na elewacji wytwarza się, gdy jest ciepło i wilgotno. Załączki glonów mogą pojawiać się, gdy po intensywnych opadach nastąpił gwałtowny wzrost temperatury oraz w trakcie przedwiośnia śnieg roztopiał się na elewacji, a na ściany padało intensywne światło. Pojawienie się glonów na elewacji jest spowodowane działaniem wiatru. Cząstki biologiczne są przenoszone z wiatrem i osadzane na ścianach.

Fot. 32. Widok elewacji z widocznym nalotem od strony północno-wschodniej

Fot. 33. Widok elewacji przy wejściu do budynku basenu z widocznym nalotem

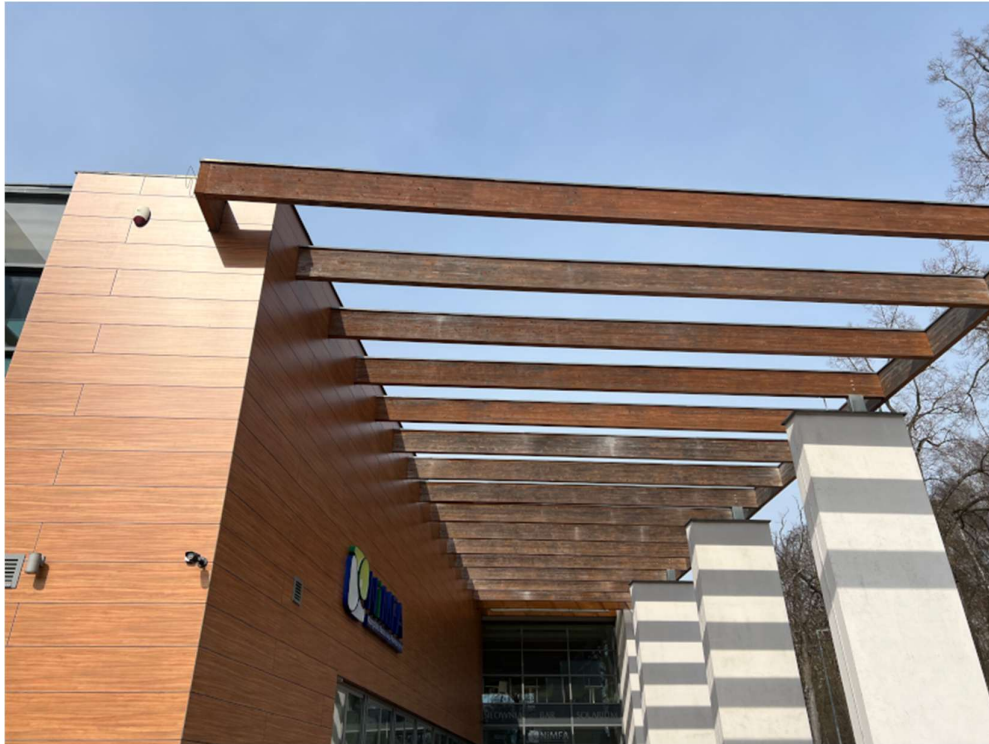
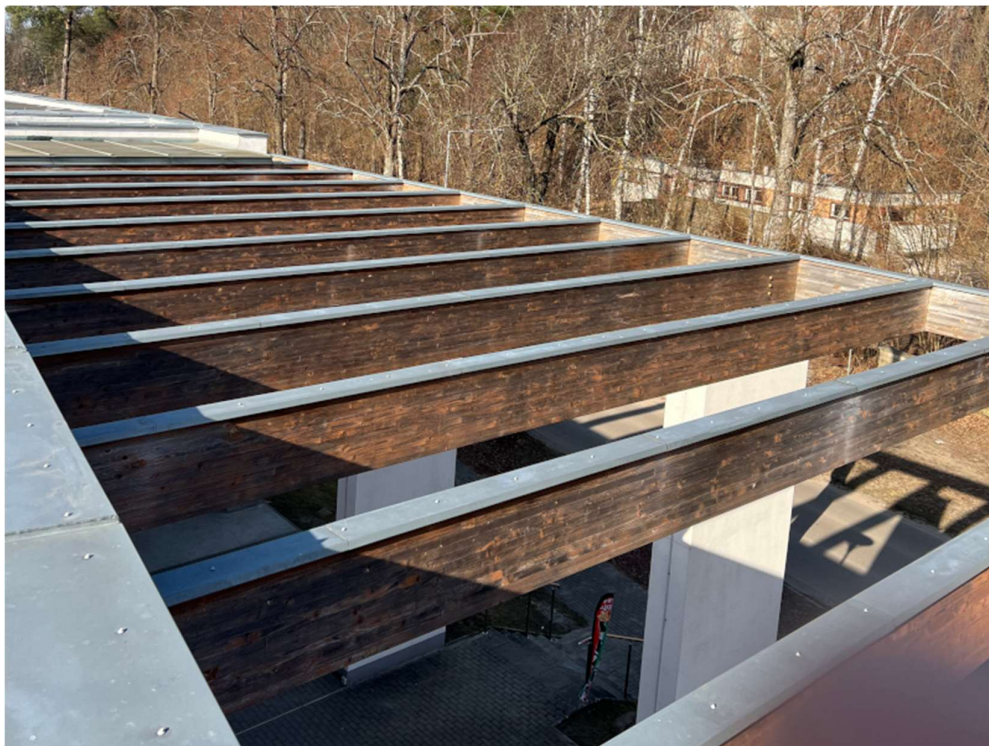
Od strony drogi i parkingu wykonane jest główne wejście do budynku. Wejście podkreślono wydatnym wysunięciem zadaszenia wprowadzającym w kierunku holu głównego. Zadaszenie (pergola) została wykonana z drewna klejonego, w górnej części została osłonięta blacharką. Pod wpływem słońca, wilgoci i innych czynników zewnętrznych, na które konstrukcja drewniana jest narażona nastąpiły jej zmiany powierzchniowe, niewpływające na stabilność konstrukcji. Niemniej pierwotne warstwy ochronne ulegają degradacji i z czasem tracą swoją skuteczność, co naraża elementy drewniane na większą wrażliwość na czynniki atmosferyczne. Aby zapewnić długotrwałą trwałość i estetykę konstrukcji, niezbędna jest regularna konserwacja i odpowiednie

Fot. 34. Widok zadaszzenia przy wejściu głównym do budynku basenu

Fot. 35. Widok zadaszzenia przy wejściu głównym do budynku basenu

zabezpieczenie (np. impregnacja, malowanie), które zminimalizują negatywne skutki warunków atmosferycznych i biologicznych.

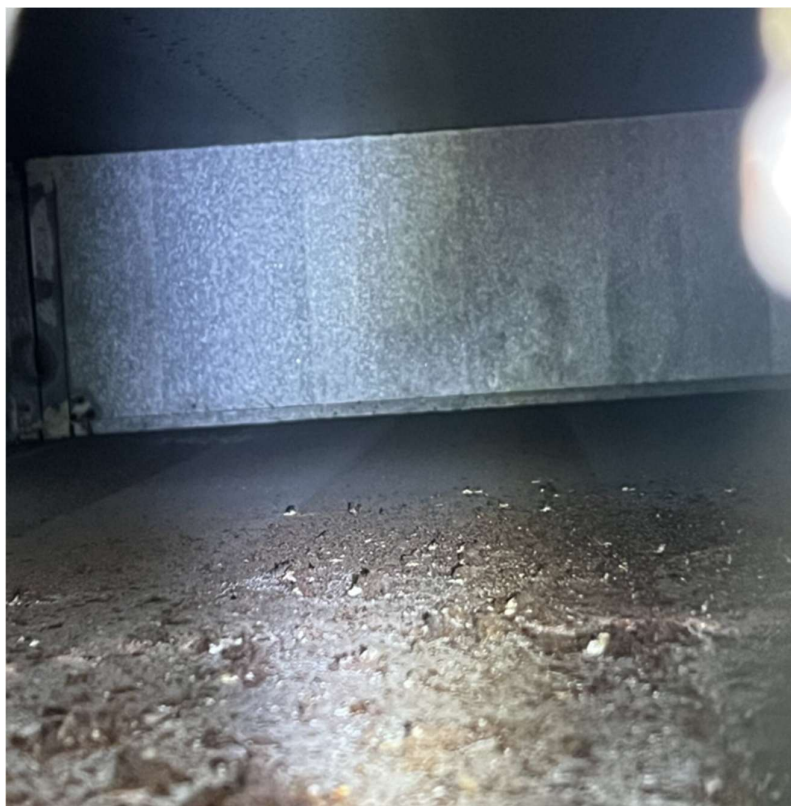
Kanały wentylacyjne są w ogólnie stanie dobrym. Z oględzin wewnętrznych powierzchni wynika, że posiadający normalne cechy użytkowania. Na zakończeniach układów wywiewnych widać nieznaczne ślady korozji .

Fot. 39. Widok kanału wentylacyjnego wewnątrz ze śladami korozji przy zakończeniu kanału

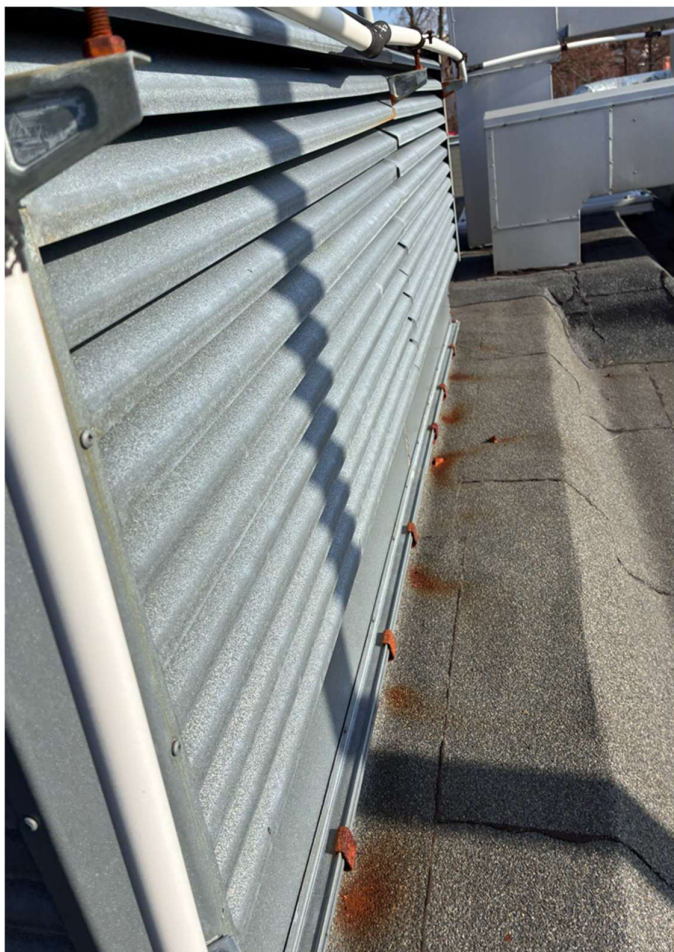
Na dachu widoczne są elementy mocowania wyrzutni powietrza, które uległy znacznemu skorodowaniu.

Fot. 41. Wyrzutnia dachowa wentylacji hali basenowej

Elementy wyrzutni dachowej należy wymienić na nowe zabezpieczone antykorozyjne posiadające dopuszczenie do zastosowania zewnętrznych.

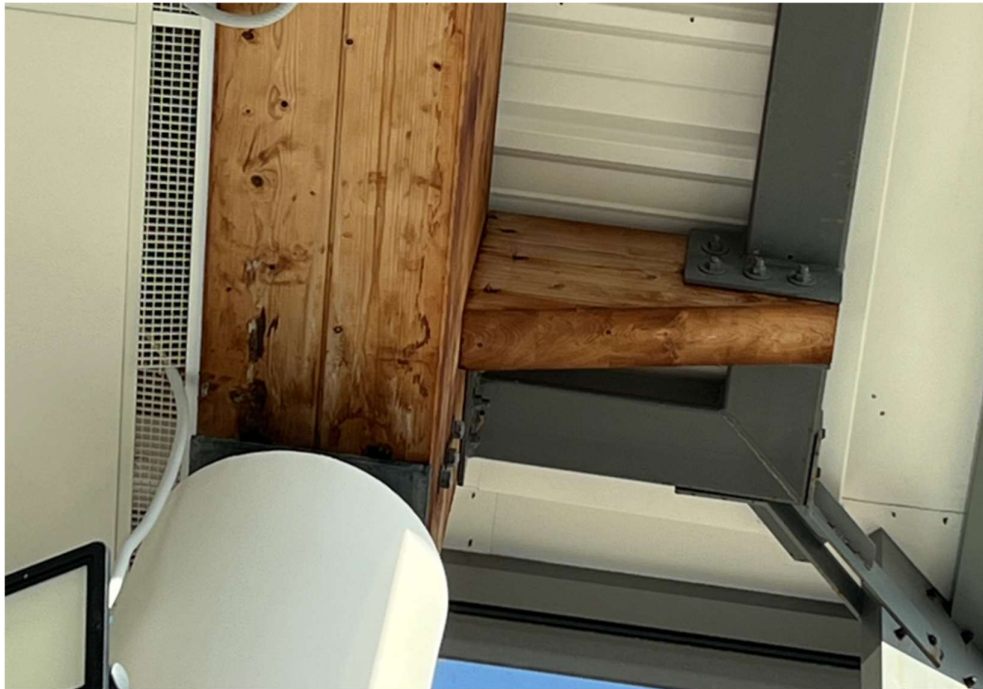
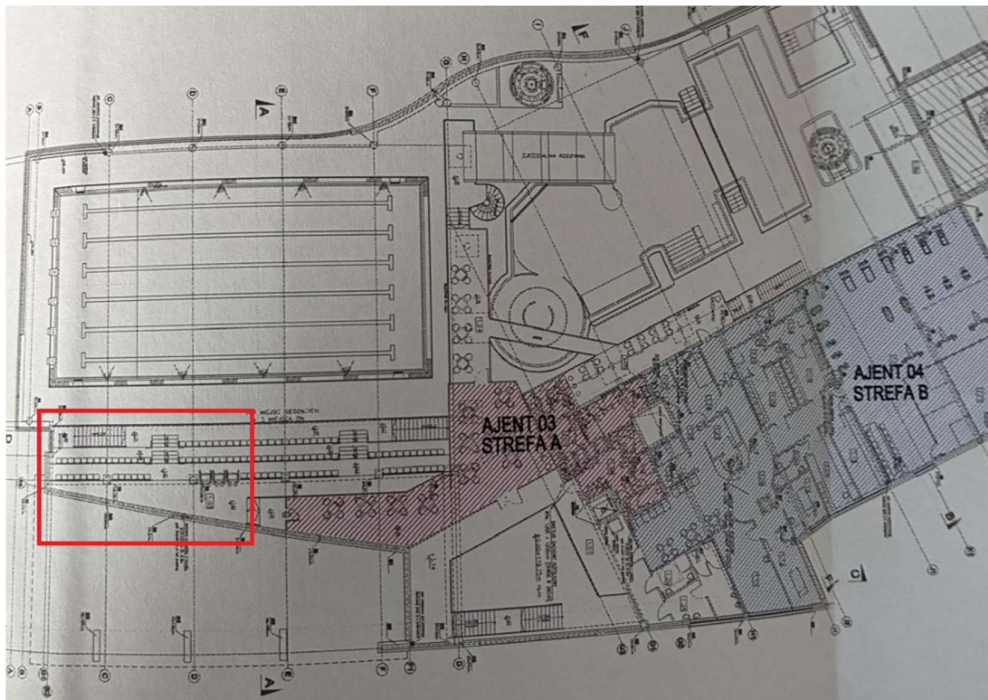
W hali głównej basenu organizacji wymiany powietrza w części południowo wschodniej widowni jest niewystarczające. Na elementach konstrukcyjnych widoczne są ślady zacieków powstałe z wykroplenia się pary wodnej oraz ślady korozji na elementach metalowych świadczące o niewystarczającym opływie elementów przez suche powietrze.

Fot. 43. Widok wiązara z zaciekami w południowo wschodniej części hali basenowej

Rys.2 Fragment dokumentacji projektowej basenu z zaznaczoną strefą o słabej organizacji wymiany powietrza

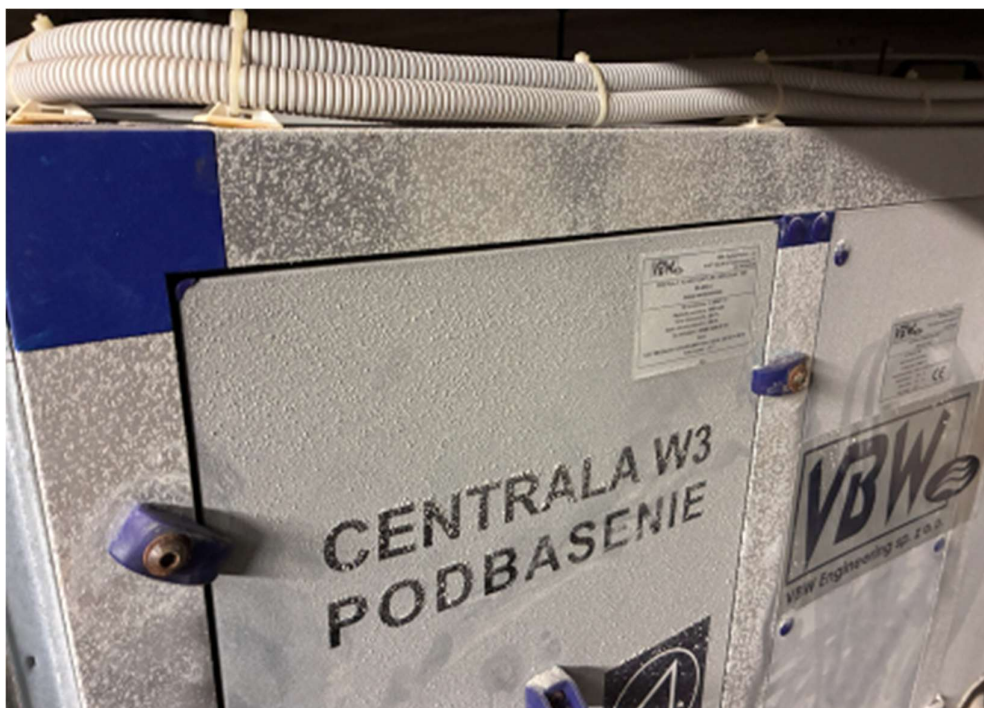
Z oględzin ogólnych urządzeń zlokalizowanych na podbaseniu wynika że pomimo pracy wentylacji podbasenia ilość powietrza nie jest wystarczająca. Świadczy o tym nadmierna korozyjność elementów wyposażenia urządzeń technicznych

Fot. 49. Centrala wentylacyjna wywiewna podbasenia, widoczne utlenione elementy obudowy centrali wentylacyjnej

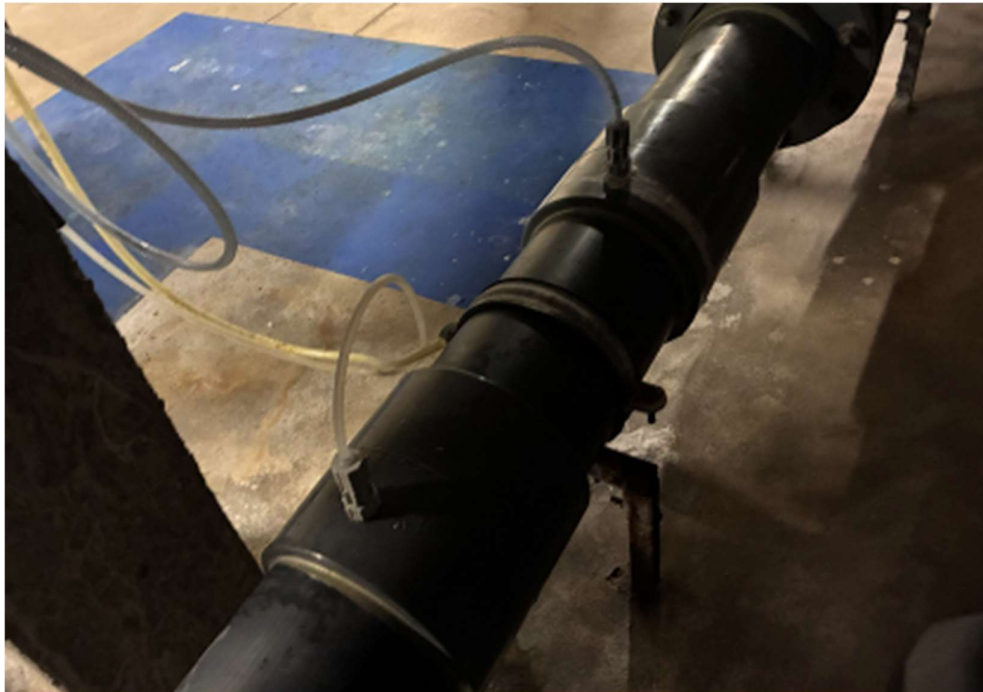
Wtryskiwacze chemii ze względu na pompy pulsacyjne i podwyższoną możliwość awarii wymagają trwałych gniazd i zabezpieczenia przed stanami awaryjnymi.

Fot. 68. Wtryskiwacz chemii basenowej na ciągu wodnym technologii basenowej pod wtryskiem widoczne uszkodzenia posadzki świadczące o częstych stanach awaryjnych.

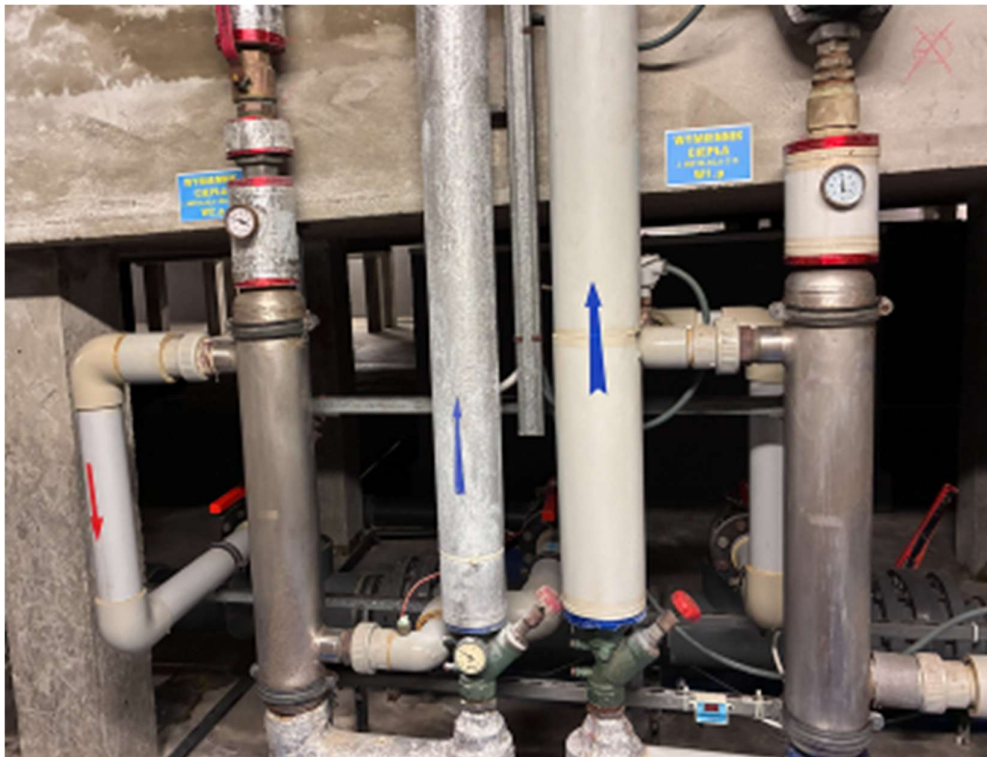
Zwraca się uwagę, że wymienniki ciepła technologii basenowej nie są izolowane.

Fot. 71. Wymienniki ciepła basenu kąpielowego

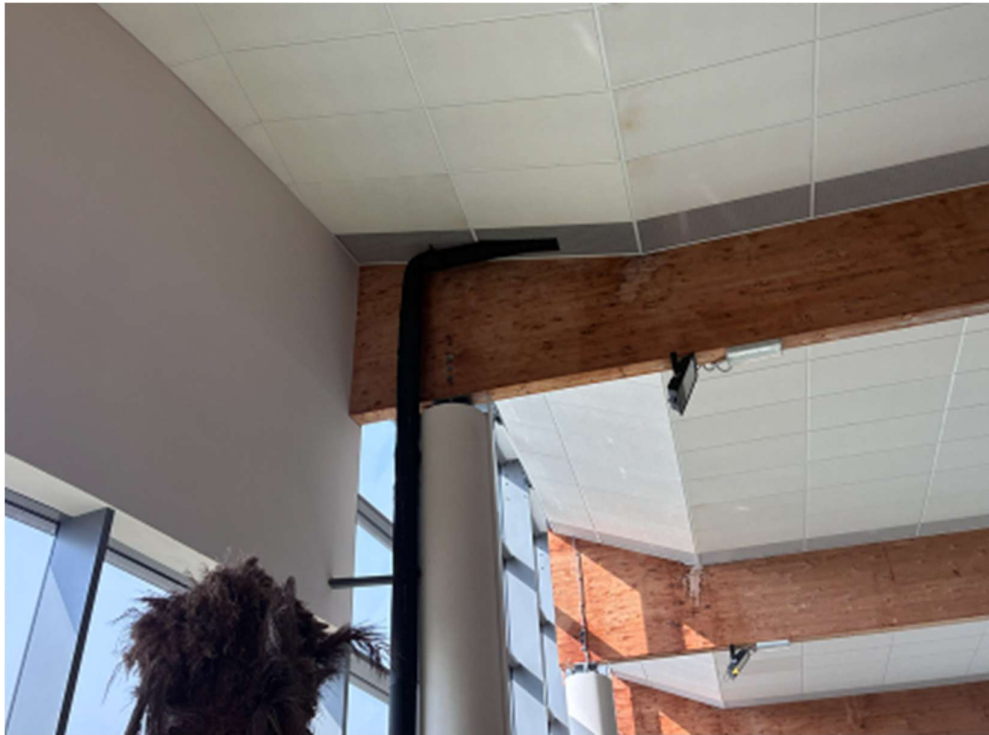
Fot. 74. Rura spustowa kanalizacji deszczowej podciśnieniowej w izolacji kauczukowej prowadzona przez halę basenową bez obudowy

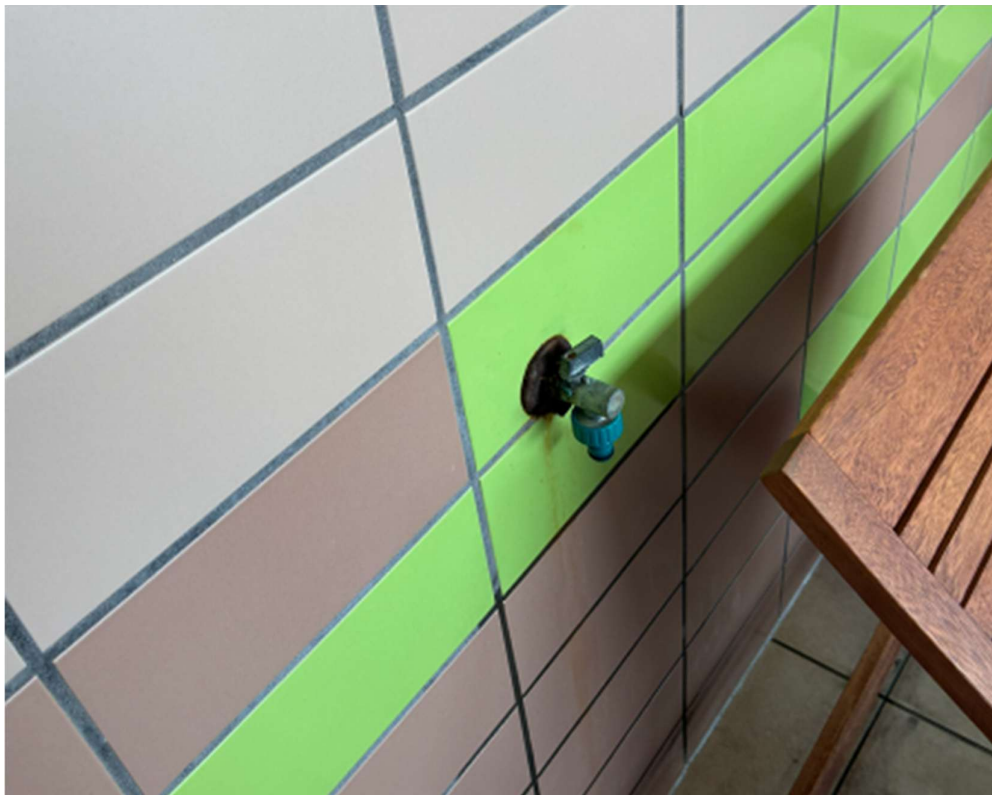
W obiekcie armatura sanitarna pokryta wykończeniem w kolorze niklowanym posiada istotne zmiany korozyjne. Aktualnie nie ma to wpływu na ich funkcjonowanie natomiast estetyka oraz rdzawe zacieki na płytkach pogarszają estetykę ogólną części basenowej .

Fot. 76. Zawór ze złączką do węża na hali basenowej noszący znamiona korozji

W obiekcie elementy armatury sanitarnej wymagają okresowej wymiany ze względu na parametry ciepłno-wilgotnościowe atmosfery w hali basenowej. Czyszczenie armatury nie zapobiegne korozji natomiast okresowa wymiana elementów (raz na 5 lat) podniesie estetykę obiektu.

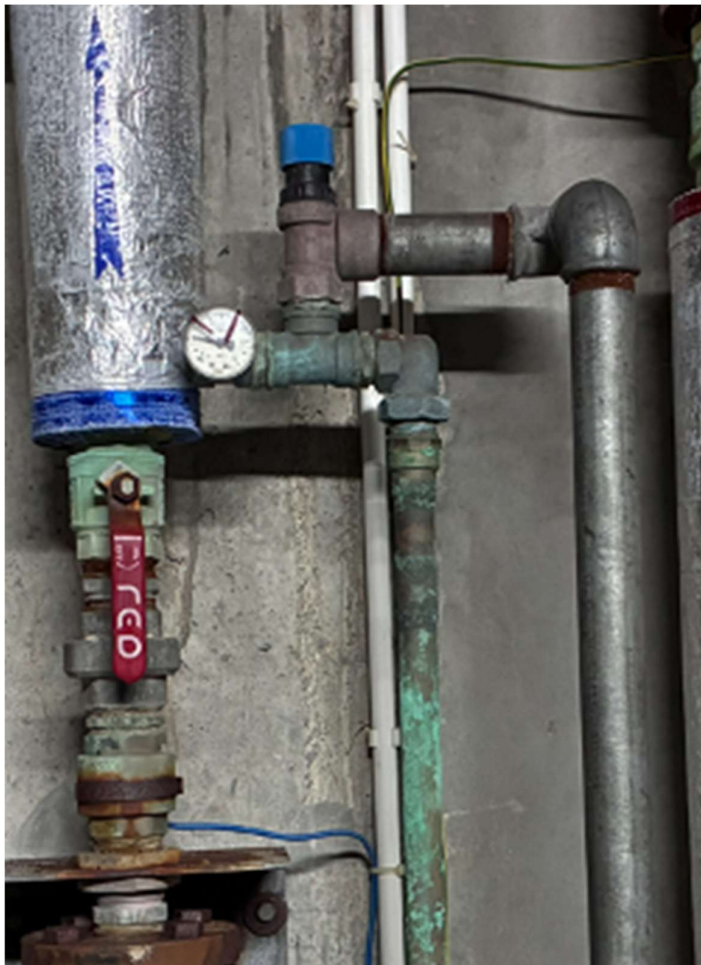
Należy sprawdzić na obwodach rurociągach występowanie elementów mogących tworzyć ogniwa galwaniczne (połączenia rura ocynkowana – miedź), a co za tym idzie pojawia się korozja zewnętrzna i wewnętrzna rur co może doprowadzić do stanów awaryjnych.

Fot. 77. Przykład instalacji tworzącej ogniwo galwaniczne

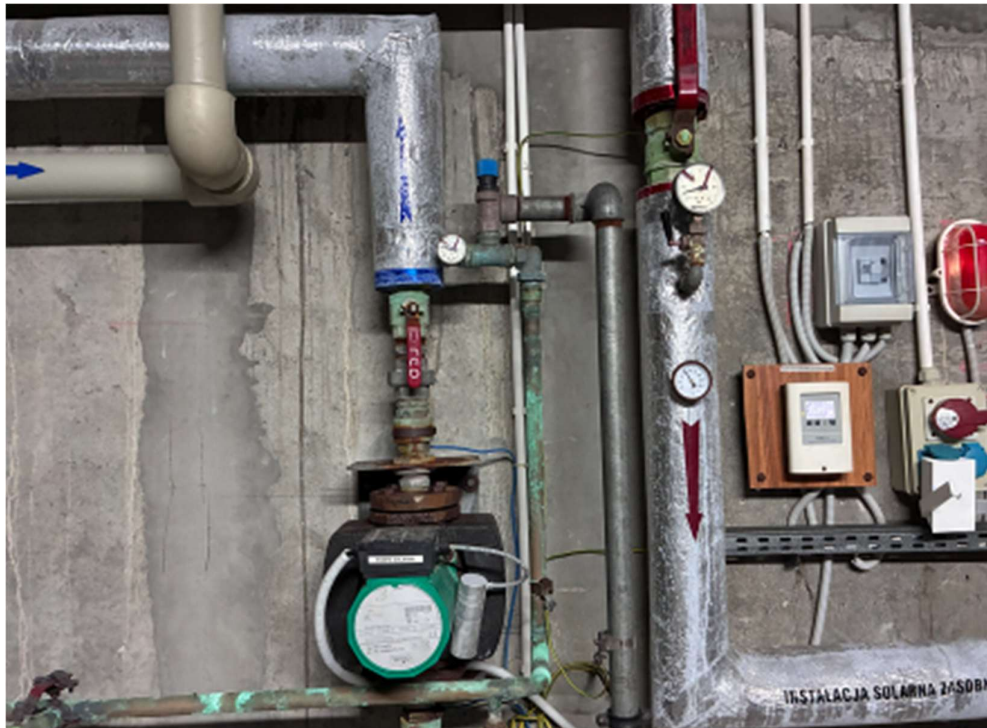
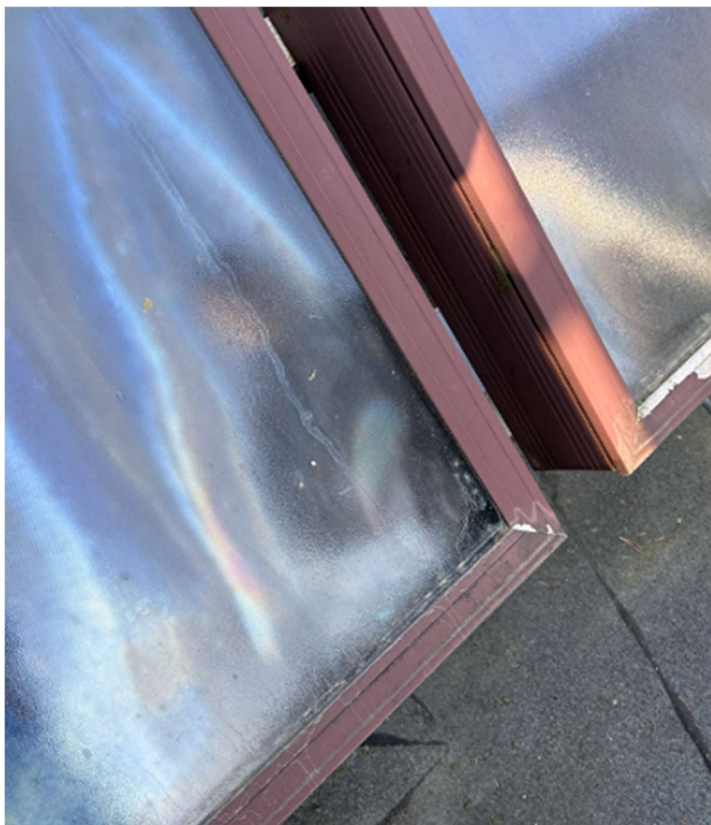
Fot. 78. Układ pompy instalacji solarnej podgrzewania c.w.u. w basenie posiadający ślady korozji

Fot. 79. Panel dachowy instalacji solarnej podgrzewania c.w.u. w basenie posiadający ślady korozji.

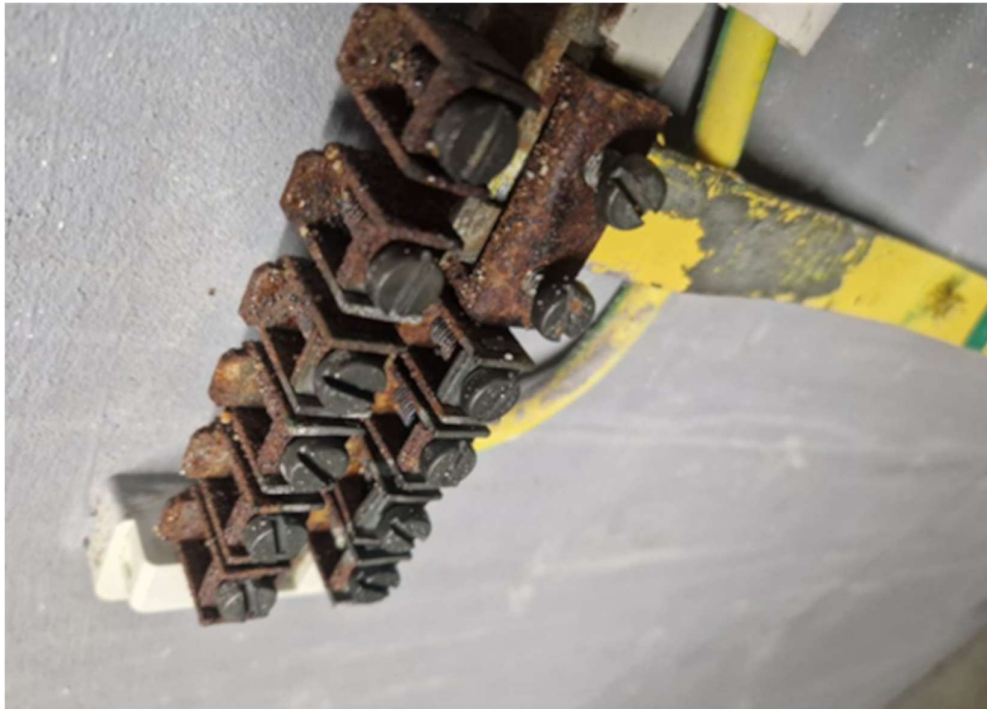
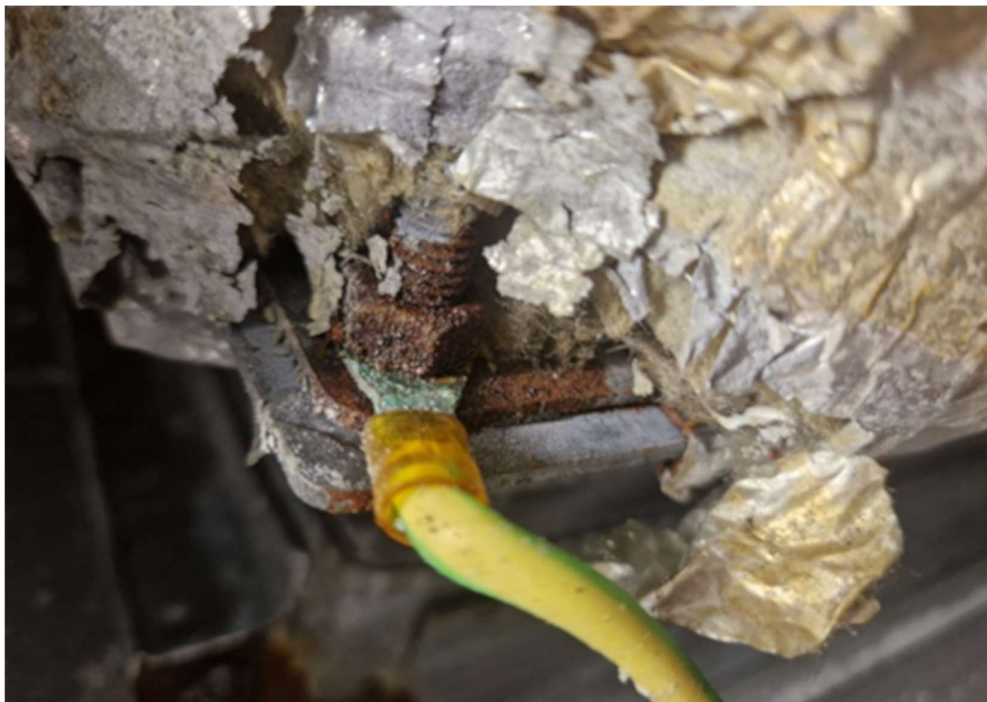
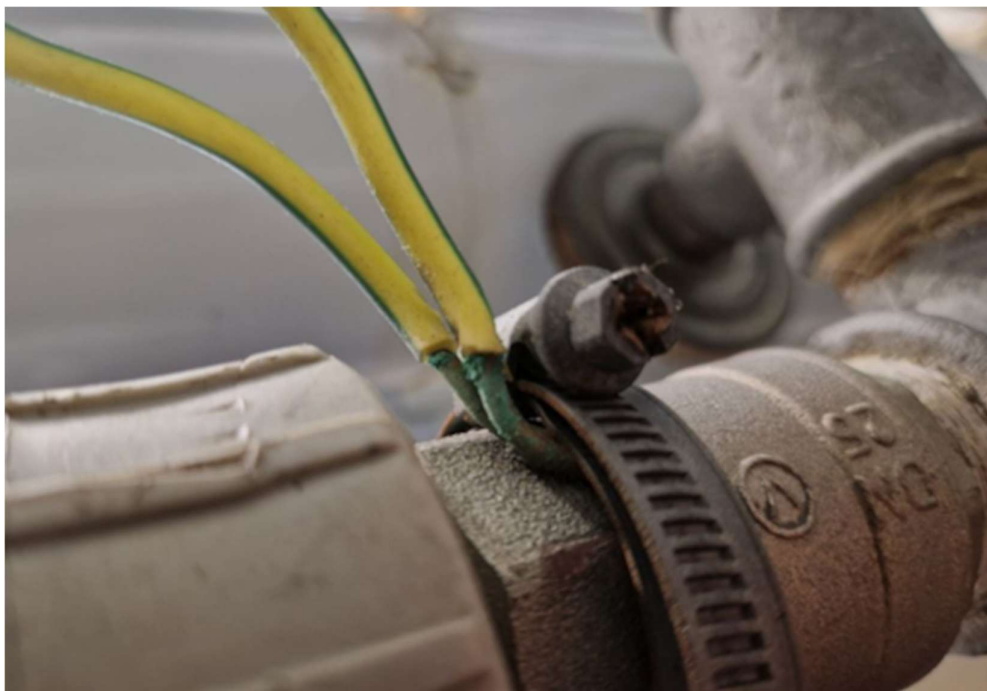
Na podstawie oględzin stwierdza się nieakceptowalny stan techniczny elementów połączeń wyrównawczych. Widoczna jest zaawansowana korozja listew zaciskowych, obejm oraz miejsc przyłączenia przewodów ochronno-wyrównawczych do metalowych instalacji. Stopień skorodowania elementów metalowych należy ocenić jako znaczny; taki stan może prowadzić do pogorszenia lub utraty ciągłości elektrycznej połączeń wyrównawczych, a w konsekwencji do obniżenia skuteczności ochrony przeciwporażeniowej i wyrównania potencjałów. Na podstawie oględzin nie da się potwierdzić wartości elektrycznych, jednak stan wizualny wskazuje na wysokie prawdopodobieństwo niespełnienia wymaganej sprawności technicznej.

Fot. 80. Korozja na szynie wyrównawczej

Fot. 81. Korozja na połączeniu z kanałami wentylacyjnymi

Fot. 82. Prowizoryczne połączenie wyrównawcze do instalacji wodnej

W celu doprowadzenia instalacji do właściwego stanu technicznego należy zdemontować skorodowane elementy połączeń wyrównawczych i wykonać je ponownie z zastosowaniem osprzętu przeznaczonego do instalacji ochronnych, o odpowiedniej odporności korozyjnej i trwałości eksploatacyjnej, zgodnie z wymaganiami norm dotyczącymi układów uziemiających, przewodów ochronnych i przewodów ochronnych wyrównawczych. Połączenia należy wykonać na oczyszczonych powierzchniach stykowych, z użyciem właściwych zacisków do rur i konstrukcji metalowych; połączenia prowizoryczne lub wykonane na przypadkowych obejmach nie powinny być pozostawiane jako rozwiązanie docelowe. Po wykonaniu naprawy należy przeprowadzić sprawdzenie i pomiary potwierdzające ciągłość połączeń wyrównawczych oraz skuteczność ochrony przeciwporażeniowej, a wyniki udokumentować protokołem pomiarowym.

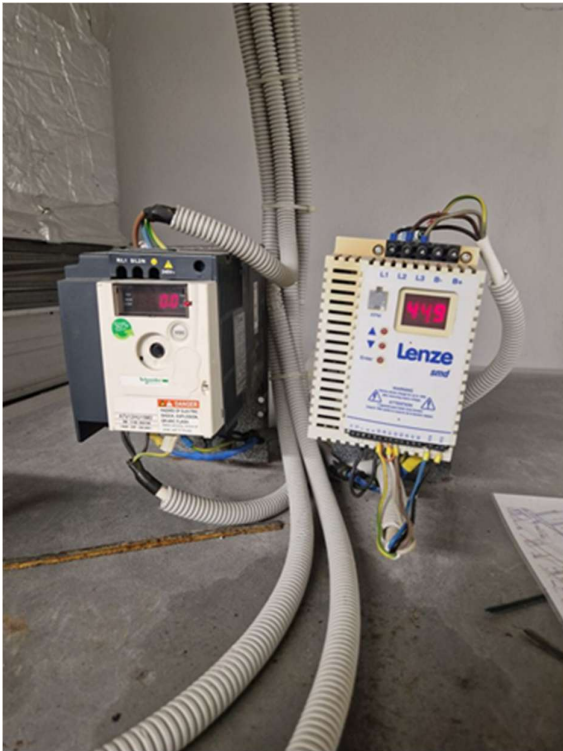
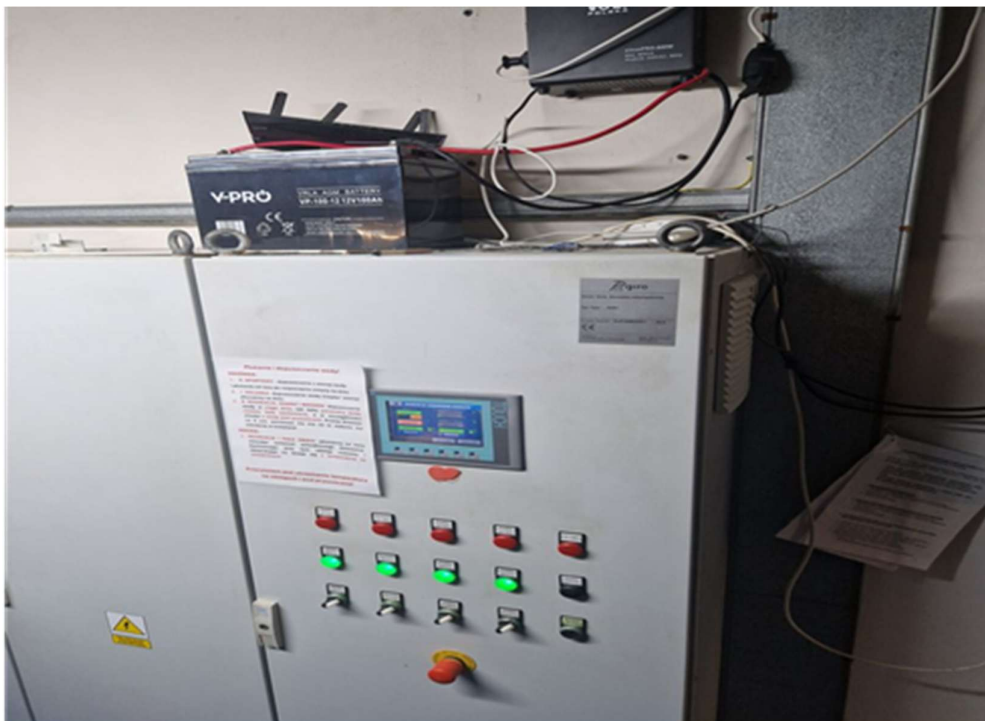
W szczególności za nieprawidłowe należy uznać wykorzystywanie przedłużaczy i rozgałęźników w roli stałego elementu zasilania urządzeń technicznych, pozostawianie urządzeń bez właściwej ochrony obudową, prowadzenie przewodów w sposób nieuporządkowany oraz brak trwałego i pewnego mocowania części wyposażenia. W pomieszczeniach technicznych basenu powinny być stosowane urządzenia i osprzęt przeznaczone do pracy w danych warunkach środowiskowych, o stopniu ochrony IP dobranym do występującej wilgoci, możliwości zachlapania, zapylenia oraz narażenia na uszkodzenia mechaniczne. Wymagania te wynikają z zasad doboru i montażu wyposażenia elektrycznego względem wpływów zewnętrznych oraz z klasyfikacji stopni ochrony IP.

Fot. 83. Nieprawidłowy montaż falowników

Fot. 84 Urządzenia sieciowe położone na akumulatorze

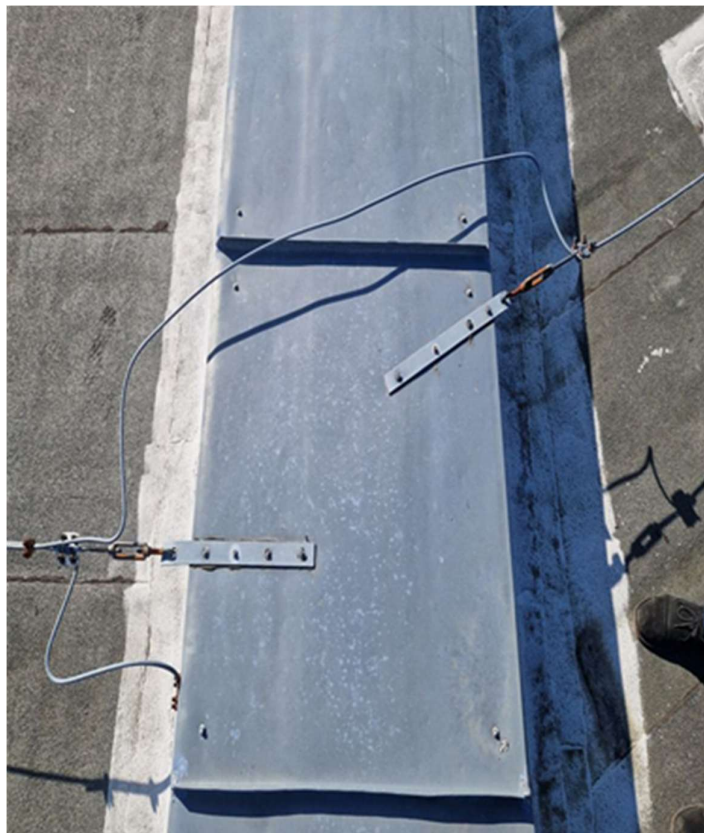
Wykorzystanie metalowych elementów budynku jako naturalnych części LPS jest dopuszczalne wyłącznie wtedy, gdy spełnione są wymagania normowe dotyczące ich ciągłości elektrycznej, trwałości, parametrów materiałowych i prawidłowych połączeń. Podczas przeprowadzonych oględzin nie stwierdzono, aby warunek pewnej, trwałej ciągłości był w pełni spełniony na całej długości układu. Widoczne przerwy w obróbkach oraz lokalna korozja połączeń uzasadniają wątpliwość co do skutecznego

odprowadzenia prądu piorunowego. Z technicznego punktu widzenia takie rozwiązanie nie powinno być uznawane za wystarczające bez pełnej inwentaryzacji i sprawdzeń.

Fot. 87. Widok połączeń zwodów poziomych do obróbki blacharskiej
