# OPINIA TECHNICZNA

## DOTYCZĄCA STANU TECHNICZNEGO OBIEKTU

Obiekt: **MIEJSKI BASEN SPORTOWY W BYTOWIE „NIMFA”**

Adres obiektu: **Bytów, ul. Mickiewicza 15**

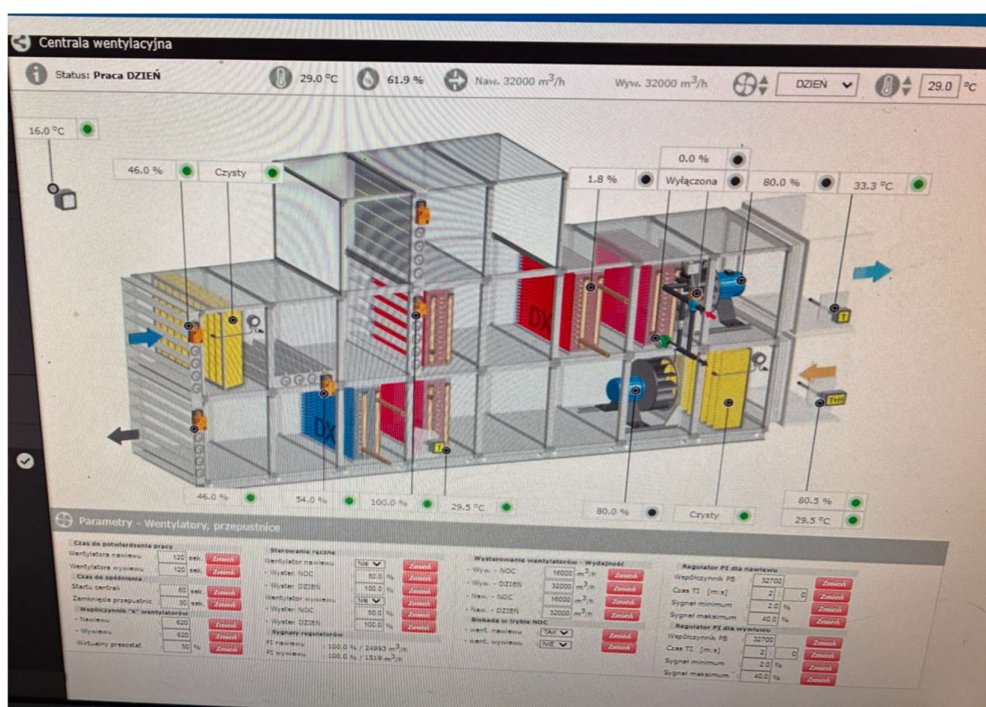
Urządzenie w trakcie oględzin pracowało prawidłowo (bez stanów awaryjnych) oraz wg protokołów kontrolnych badania wydajności oraz wskazań aparatury kontrolno pomiarowej wykazuje właściwe parametry pracy (zgodne z założeniami projektowymi).

Fot. 36. Zdjęcie panelu kontrolnego monitoringu centrali basenowej z parametrami pracy urządzenia

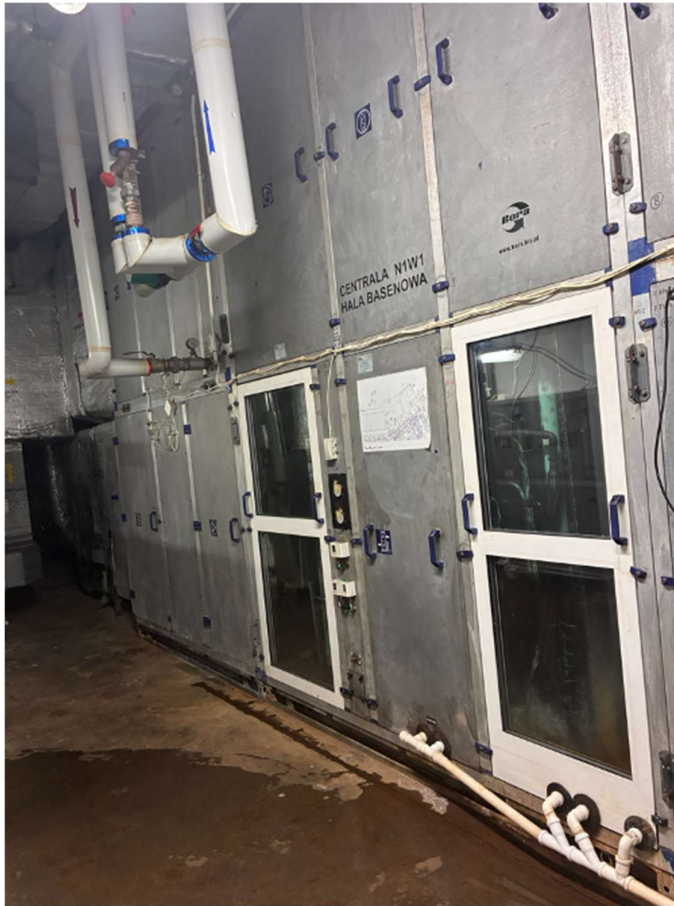
sekcji pompy ciepła oraz w celu poprawienia możliwości nadzoru wstawione przeszklenia umożliwiające inspekcję wizualną tej sekcji. Przeprowadzone są regularnie normalne działania użytkowe tj wymiana filtrów oraz bieżąca konserwacja. Uszkodzenia korozyjne zewnętrznego płaszcza obudowy i elementów konstrukcyjnych centrali, elementy zewnętrzne zasilania w ciepło oraz armatura nosi ślady korozyjnej atmosfery podbasenia jednak zaawansowanie stanów korozji nie ma wpływu na aktualne działanie urządzenia.

Fot. 37. Widok centrali basenowej układu C1. Widoczne przeszklone sekcje pompy ciepła oraz wentylatora wyciągowego

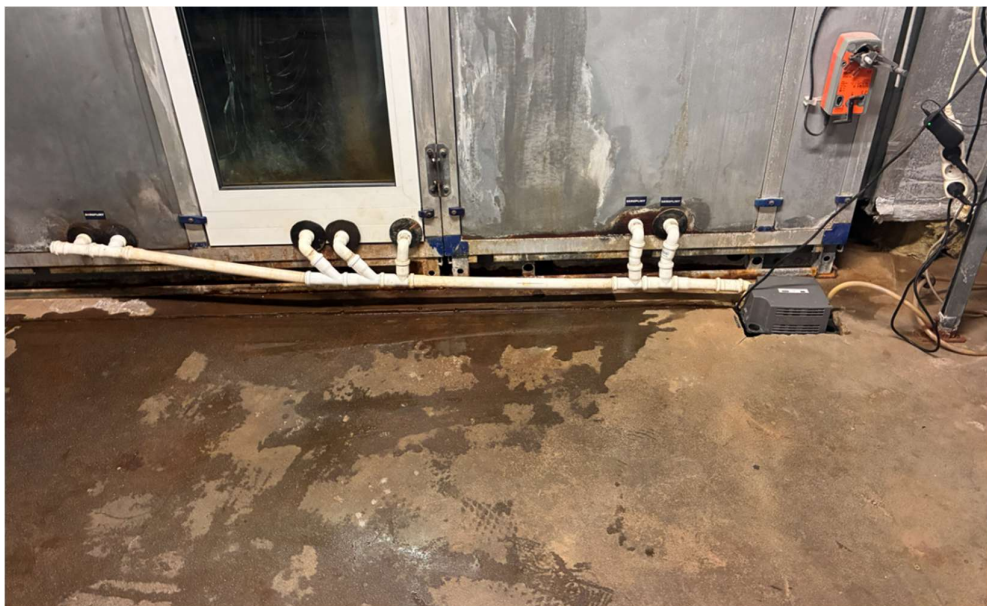
Widoczne nieszczelności tac ociekowych centrali wentylacyjnej odprowadzających skropliny z osuszania centrali. Ze względu na znaczne ilości wody z osuszania istniejąca kanalizacja posiada dostosowane odprowadzenia w postaci koryta w posadzce wraz z zagłębioną pompką skroplin.

Fot. 38. Odprowadzenie skroplin z centrali wentylacyjnej

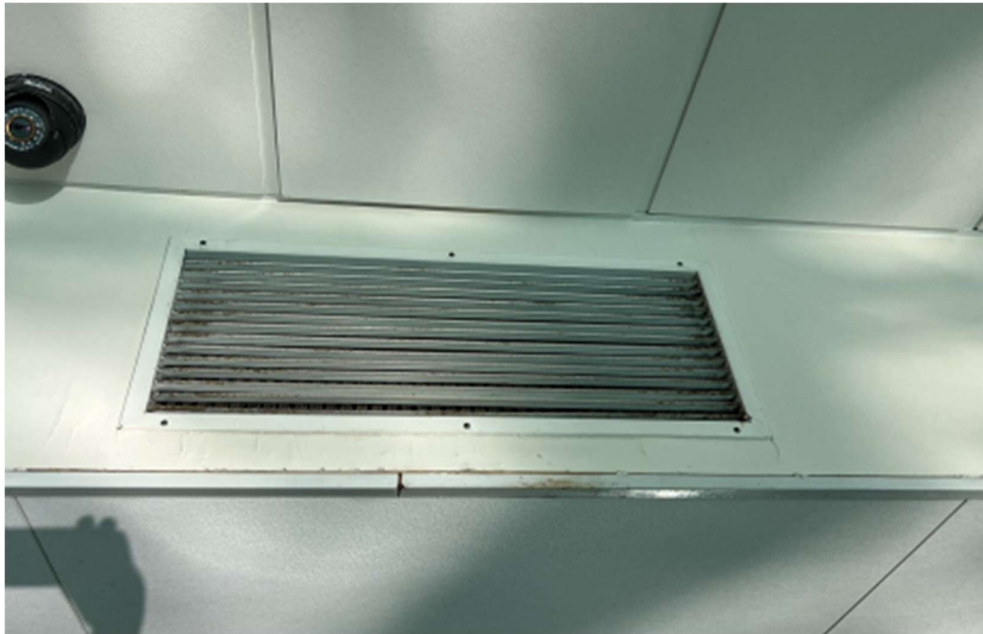
Kanały wentylacyjne są w ogólnie stanie dobrym. Z oględzin wewnętrznych powierzchni wynika, że posiadający normalne cechy użytkowania. Na zakończeniach układów wywiewnych widać nieznaczne ślady korozji .

Fot. 40. Kratka wentylacyjna wyciągowa na hali basenowej

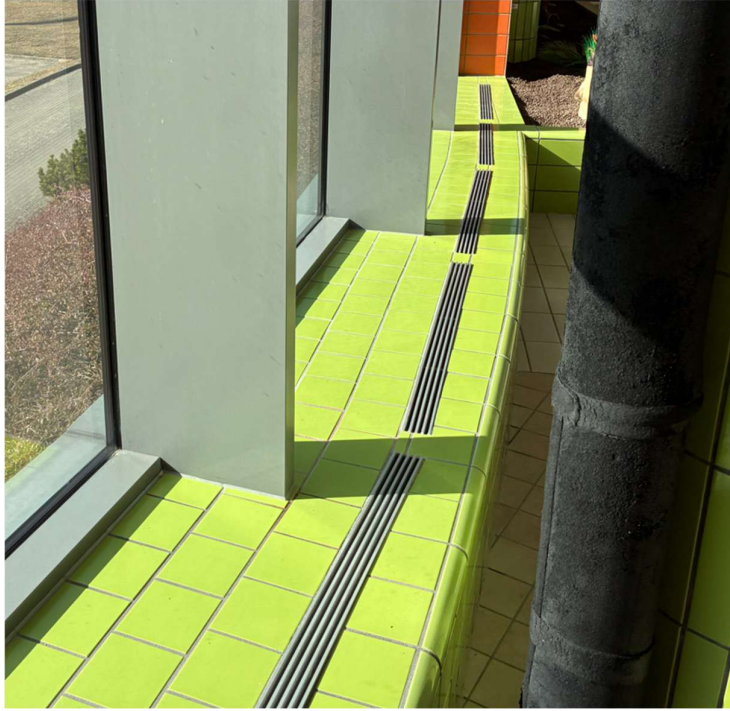
Fot. 42. Nawiewniki szczelinowe

W hali głównej basenu organizacji wymiany powietrza w części południowo wschodniej widowni jest niewystarczające. Na elementach konstrukcyjnych widoczne są ślady zacieków powstałe z wykroplenia się pary wodnej oraz ślady korozji na elementach metalowych świadczące o niewystarczającym opływie elementów przez suche powietrze.

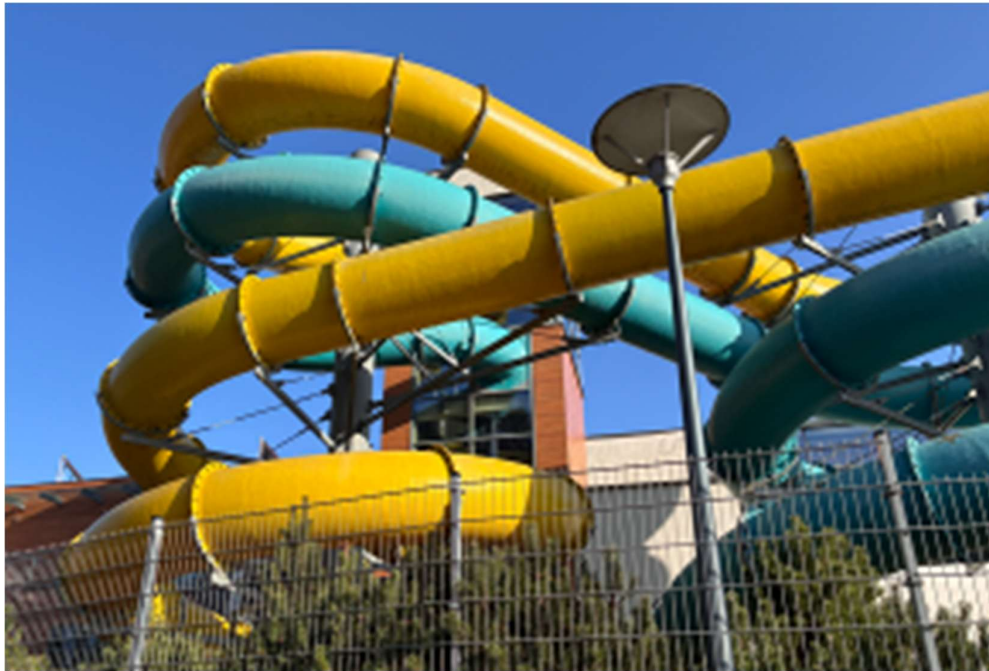
Fot. 44. Widok rur zjeżdżalni

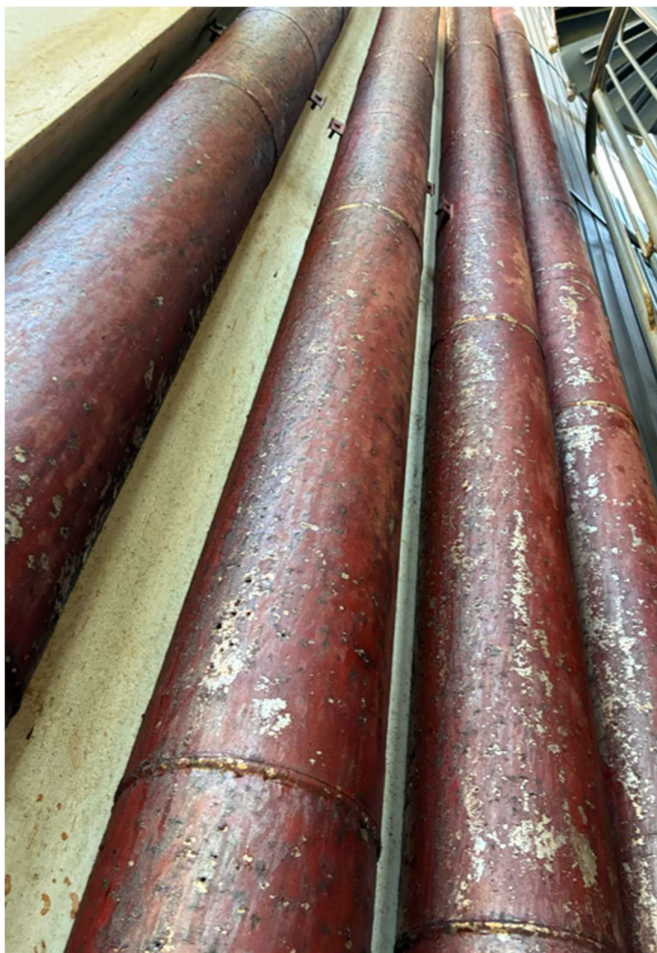
Fot. 45. Rurociągi wentylacji nawiewnej wieży zjeżdżalni

Wg obliczeń projektowych ilość powietrza dostarczanego do wieży uwzględnia powierzchnię lustra wody na schodach posadzkach i w basenach hamowni, a nie uwzględnia powierzchni zwilżonej w samych zjeżdżalniach. Tak zorganizowana wentylacja w tej podstrefie nie zapewnia skutecznego osuszania, a co za tym idzie wpływa niekorzystnie na elementy wyposażenia budowlanego (schody, stolarka okienna). Nawiew powietrza do wieży i pomieszczenia hamowni wynosi wg projektu oraz pomiarów 2000 m<sup>3</sup>/h.

Zaleca się podczas prac remontowo – inwestycyjnych zweryfikować dystrybucję powietrza do wieży zjeżdżalni. Rurociągi doprowadzające powietrze do wieży należy zastąpić z zastosowaniem kanałów odpornych na korozję (środowisko z wolnym chlorem) i wykraplanie się na zewnętrznych powierzchniach ścianek. Zaleca się zastosowanie rurociągów tworzywowych bez izolacji . Reorganizacja powinna zostać przeprowadzona bez zmiany ogólnego bilansu powietrza części basenowej, a tylko poprzez zwiększony nawiew do podstrefy zjeżdżalni.

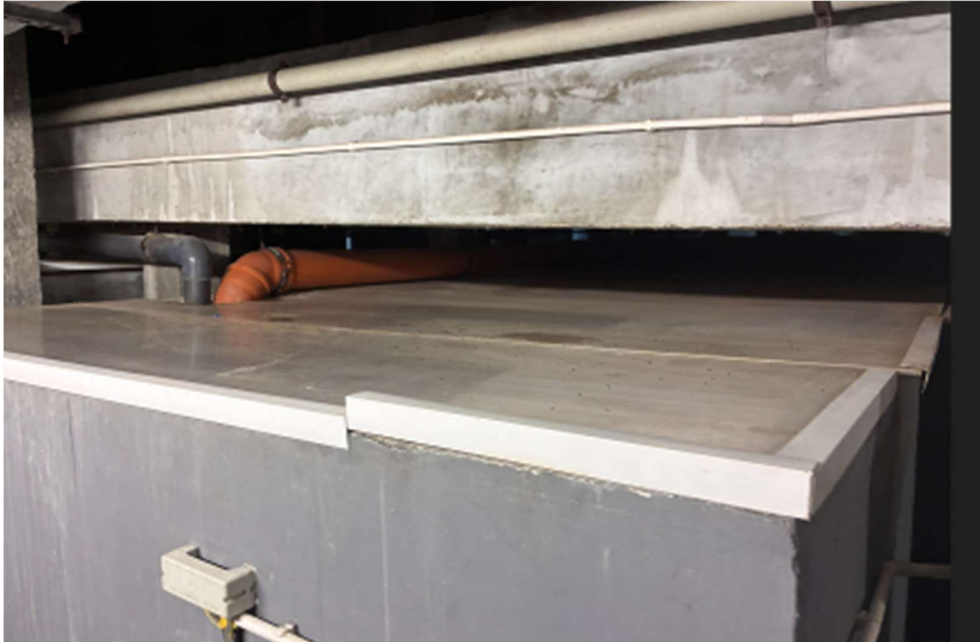
Ilość powietrza wentylacyjnego powinna uwzględnić zyski wilgoci. W podbaseniu zlokalizowane są zbiorniki wód popłucznych otwarte (aktualnie przykryte są pokrywami niehermetycznymi).

Fot. 48. Zbiornik popłuczyn przykryty klapą niehermetyczną

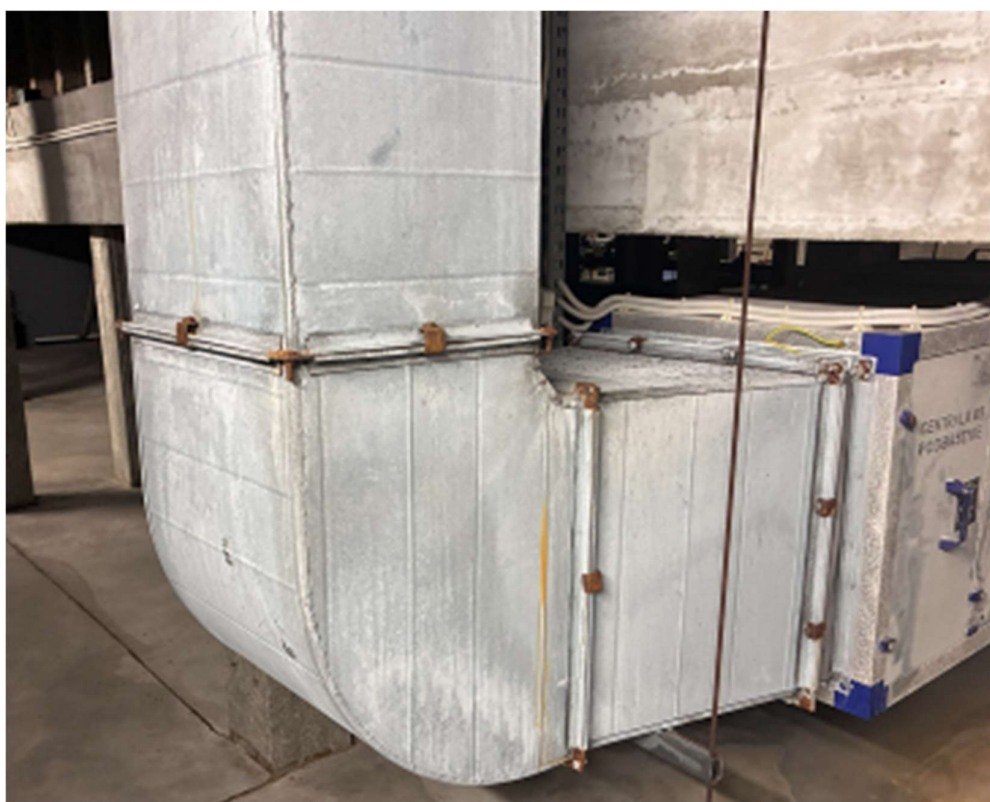
Z oględzin ogólnych urządzeń zlokalizowanych na podbaseniu wynika że pomimo pracy wentylacji podbasenia ilość powietrza nie jest wystarczająca. Świadczy o tym nadmierna korozyjność elementów wyposażenia urządzeń technicznych

Fot. 50. Centrala wentylacyjna wywiewna podbasenia widok na podłączenie kanałów wentylacyjnych

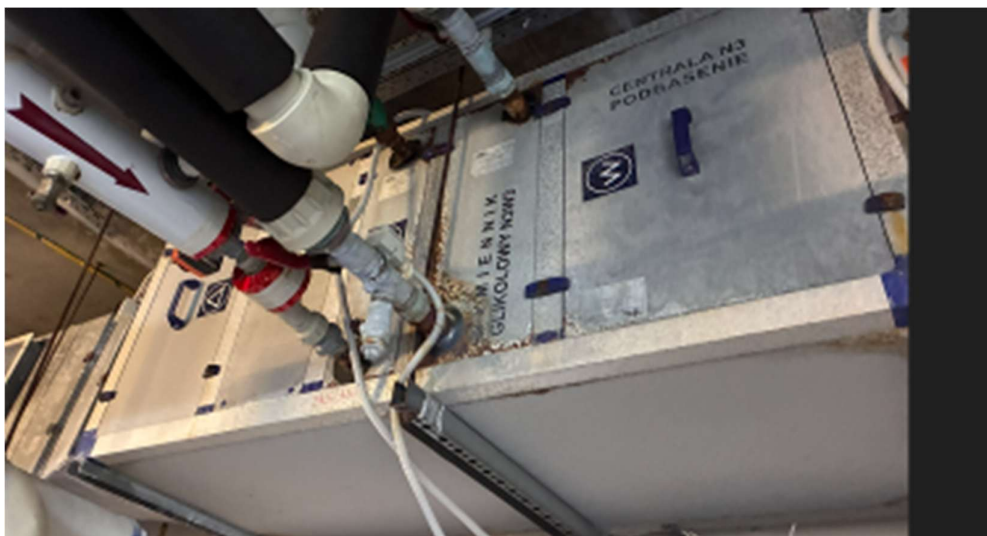
Fot. 51. Centrala wentylacyjna nawiewna podbasenia

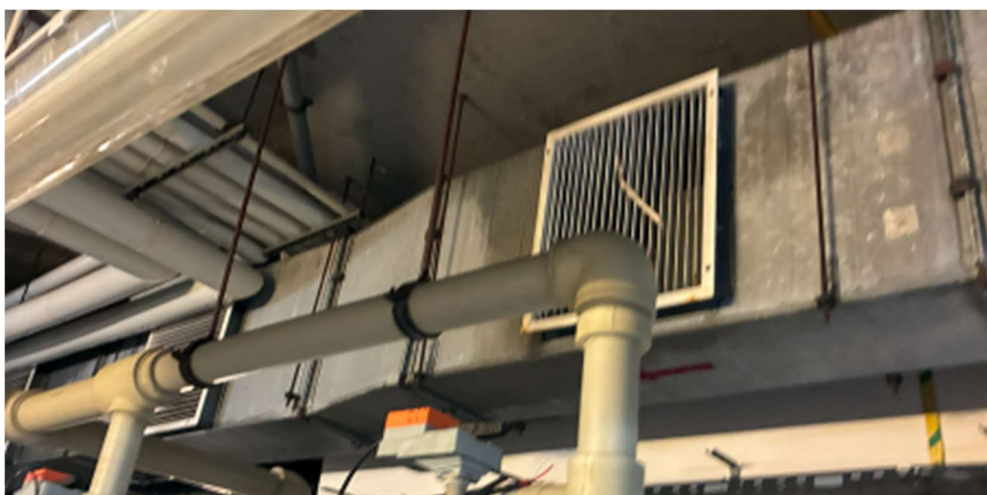
Fot. 52. Centrala wentylacyjna nawiewna podbasenia - widok na kratki nawiewne

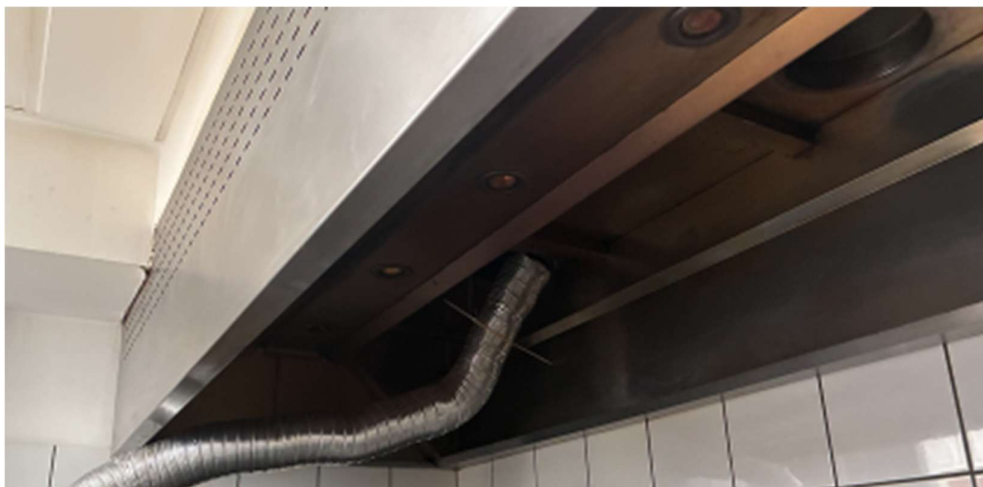
Układ wentylacji baru jest w stanie ogólnym dobrym. Wymaga czyszczenia. Okap wentylacji wraz z wentylatorem dachowym wymaga wyczyszczenia.

Fot. 65. Okap część kuchenna baru

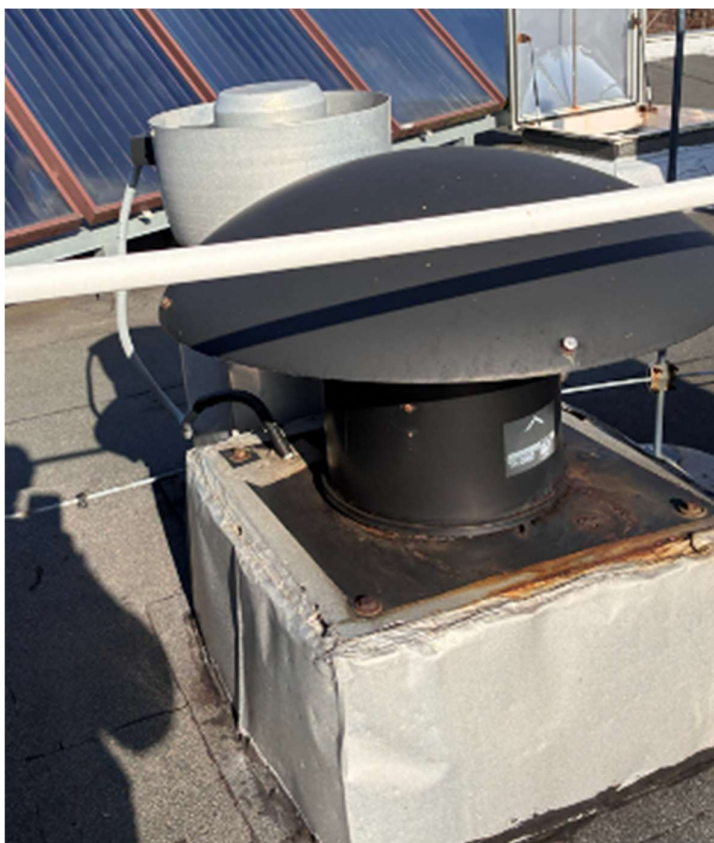
Fot. 66. Wentylator wywiewny okapowy z części kuchennej

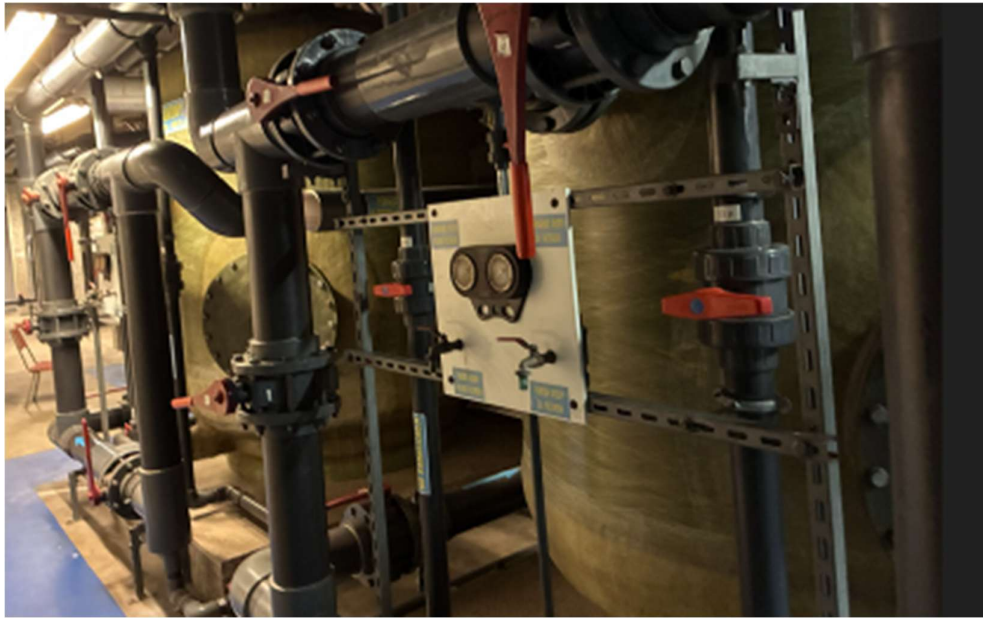
Filtry basenowe są w stanie dobry. Posiadają ręczne zawory przelączające na cykl płukania. Obsługa filtrów odbywa się w sposób ręczny .

Fot. 69. Filtry wody basenowej

Zaleca się modernizację na układ automatyczny, który zoptymalizuje cykle płukania oraz poprawi warunki eksploatacyjne techniki basenowej.

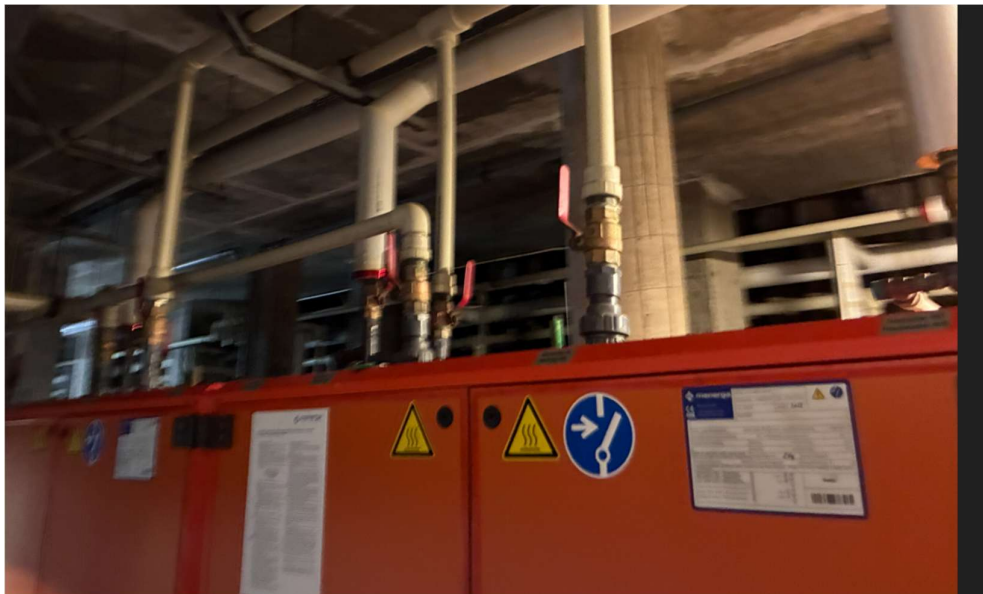
Na układzie wód popłucznych zainstalowano system odzysku ciepła w oparciu o system pompy ciepła. Urządzenie nie było uruchomione.

Fot. 70. Zespół odzysku ciepła ze zbiorników potucznych

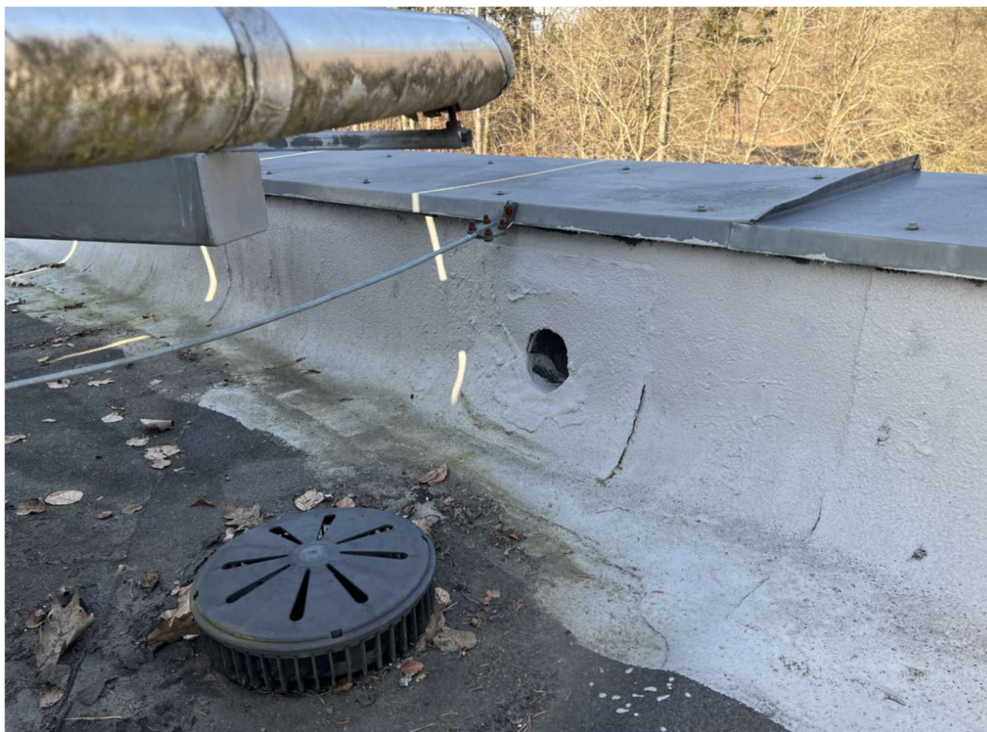
Fot. 72. Widok wpustu podciśnieniowego z przelewem w attyce na dachu

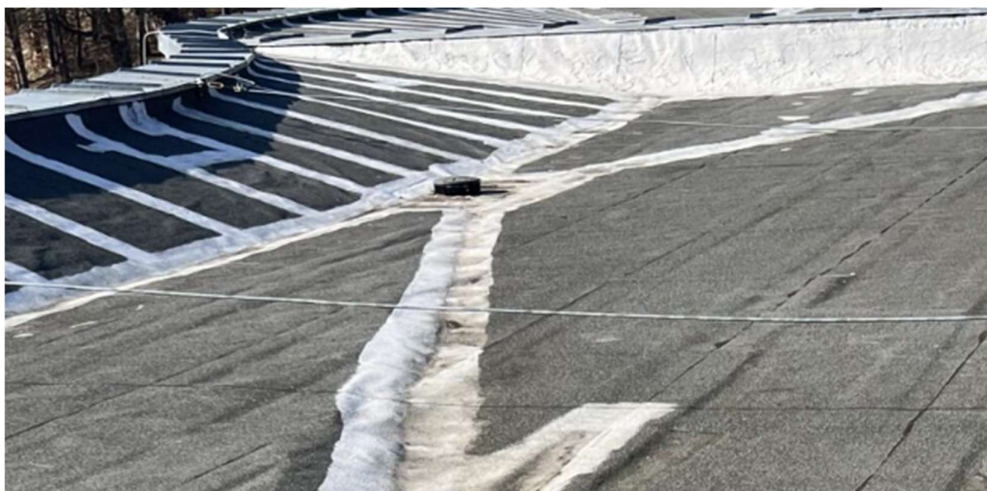
Na dachu bezpośrednio nad halą basenową brak jest przelewów awaryjnych (opis w pkt 5.1.6).

Fot. 73. Widok dachu z wpustem podciśnieniowym bez widocznego przelewu bezpieczeństwa w polu zlewowym

estetycznych (naruszenie bryły elewacji może okazać się nie do zaakceptowania przez architekta). W takiej sytuacji możliwe jest wykonanie awaryjnego systemu rurowego, czyli dodatkowej instalacji odprowadzającej nadmiar wody. Zastosowanie specjalnych elementów spiętrzających do standardowych wpustów systemu podciśnieniowego znakomicie ułatwia realizację takiej instalacji bez konieczności wykonywania skomplikowanych zmian konstrukcji dachu (zastosowany jako awaryjny standardowy wpust bez elementu spiętrzającego powinien być umieszczony ok. 5 cm ponad podstawowymi wpustami dachowymi). W przypadku rozwiązania już tu zastosowanego, wpust awaryjny może być umieszczony w bezpośrednim sąsiedztwie wpustu podstawowego i na tej samej rzędnej.

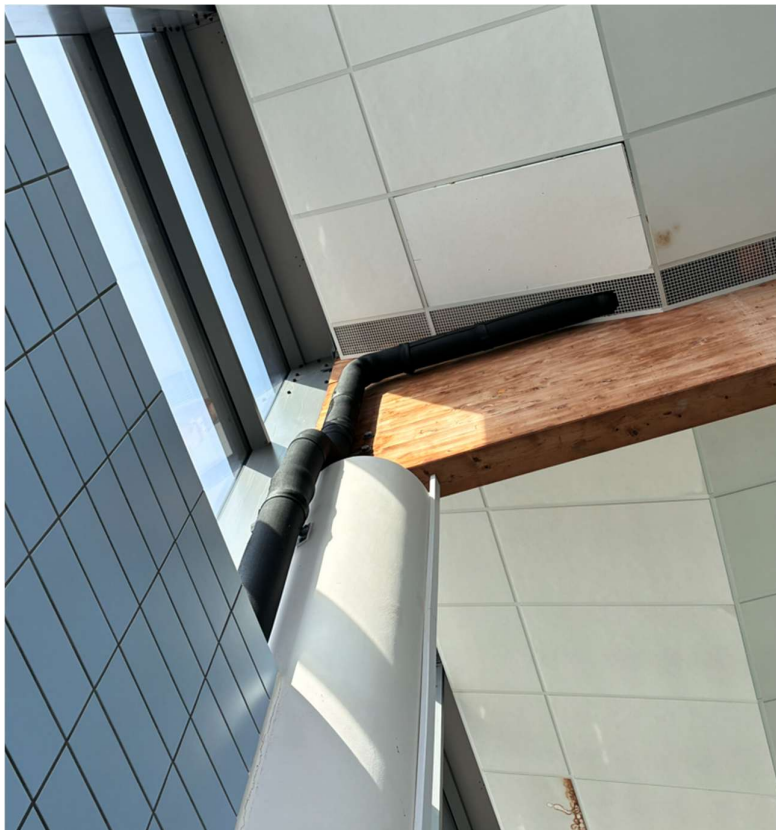
Fot. 75. Rura spustowa kanalizacji deszczowej podciśnieniowej w izolacji kauczukowej prowadzona przez halę basenową bez obudowy

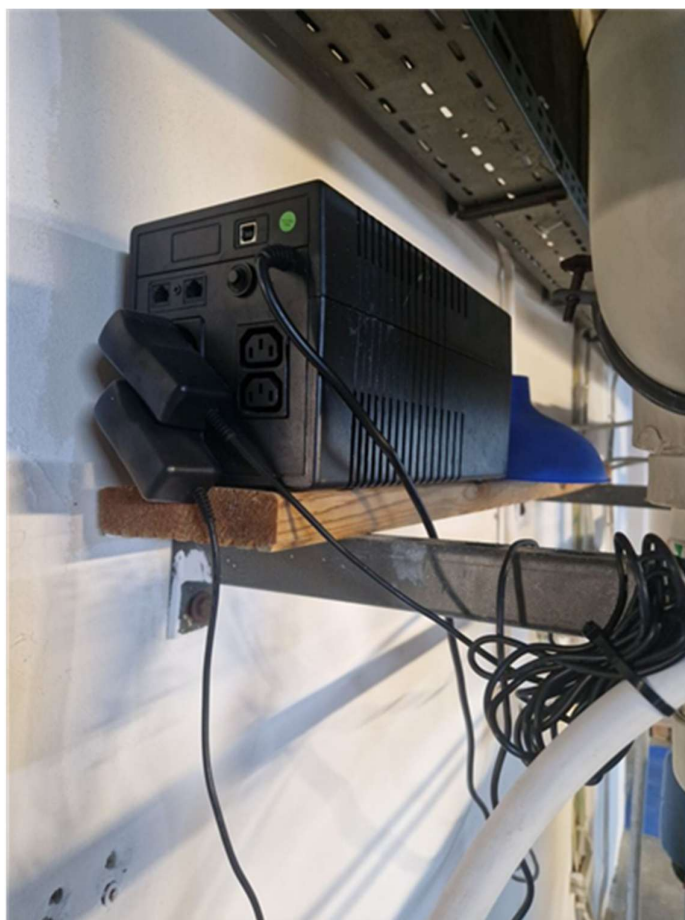
wymaganych osłon lub obudów, urządzenia zamocowane w sposób nietrwały, zasilacze i UPS-y użytkowane poza dedykowaną obudową, przewody zakończone prowizorycznie, a także przedłużacze i rozgałęźniki o charakterze biurowym wykorzystywane do stałego zasilania urządzeń technicznych. Z uwagi na charakter środowiska pracy tych pomieszczeń, tj. podwyższoną wilgotność, możliwość kondensacji pary wodnej oraz obecność czynników korozyjnych, taki sposób wykonania i użytkowania instalacji należy ocenić jako nieprawidłowy oraz stwarzający potencjalne ryzyko porażenia prądem, uszkodzeń urządzeń i powstania awarii lub pożaru. Dobór wyposażenia elektrycznego powinien uwzględniać przewidywane wpływy zewnętrzne, a stopień ochrony obudowy IP ma właśnie określać ochronę przed dostępem do części niebezpiecznych oraz przed wnikaniem ciał stałych i wody.

Fot. 85. Zasilacz UPS bez wymaganej osłony

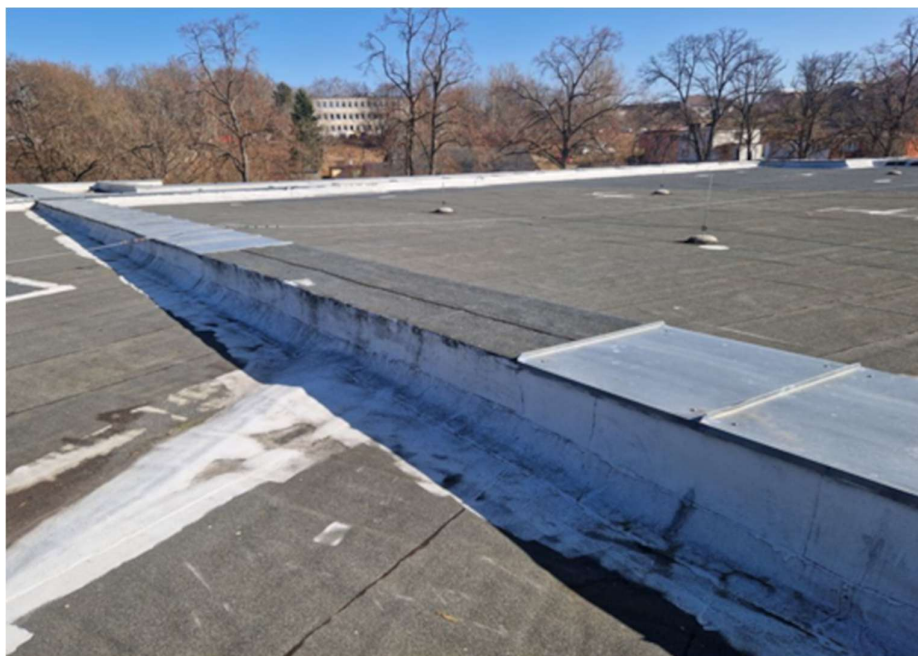
Na podstawie oględzin instalację odgromową obiektu należy ocenić jako budzącą zastrzeżenia techniczne. Widoczne jest oparcie znacznej części układu zwodów na obróbkach blacharskich dachu, przy jednoczesnym występowaniu miejsc przerw, nieciągłości, mostkowania oraz połączeń wykonanych w sposób, który nie daje pewności zachowania trwałej ciągłości elektrycznej.

Fot. 86. Widok miejsca z brakującym odcinkiem obróbki blacharskiej

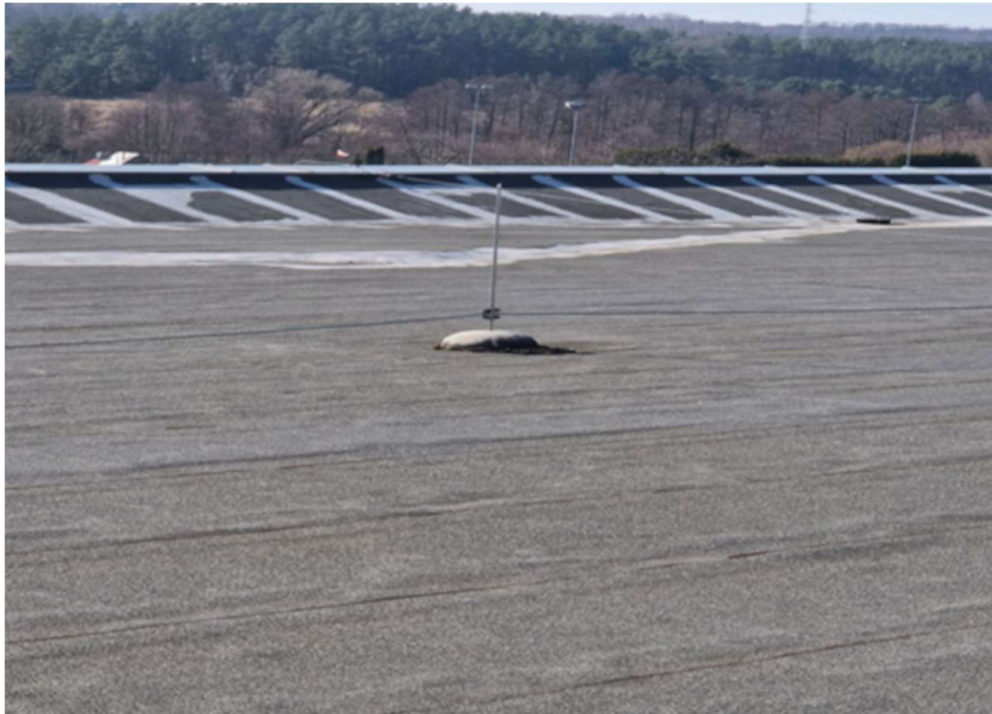
Zastrzeżenia dotyczą także wysokości zwodów pionowych. Zastosowane szpice odgromowe o wysokości około 1 m, przy geometrii dachu i rozległości chronionych powierzchni, budzą wątpliwości, że zapewniono wymaganą strefę ochronną całego dachu i wszystkich urządzeń dachowych. Zaleca się sprawdzenia prawidłowości zastosowanych rozwiązań.

Fot. 88. Widok szpic odgromowych

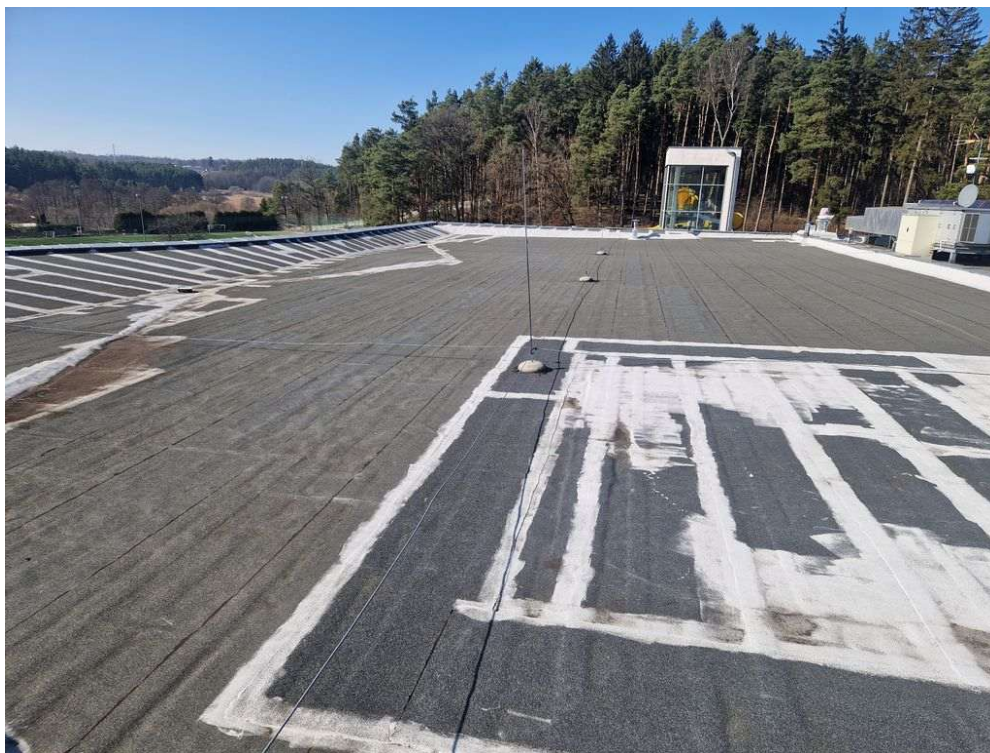
Wątpliwości budzi również wielkość oczek siatki zwodów poziomych. Na podstawie wizji lokalnej można stwierdzić, że rozstaw zwodów jest znaczny i może przekraczać wartości dopuszczalne dla wymaganej klasy LPS. Ocena ta wymaga potwierdzenia inwentaryzacją geometryczną i odniesieniem do klasy ochrony przyjętej dla obiektu. Zaleca się sprawdzenie prawidłowości rozstawu istniejących zwodów poziomych.

Fot. 89. Widok siatki zwodów poziomych

Uwzględniając powyższe, istnieją uzasadnione podstawy do stwierdzenia, że skuteczność instalacji odgromowej może nie być wystarczająca. W obiekcie użyteczności publicznej, jakim jest basen miejski, należy stosować rozwiązania, które w pełni chronią obiekt przed uderzeniami piorunów. Nieskuteczny LPS może nie zapewnić właściwej ochrony ludzi, konstrukcji budynku oraz urządzeń instalacyjnych i elektronicznych.
